第3節 自然災害

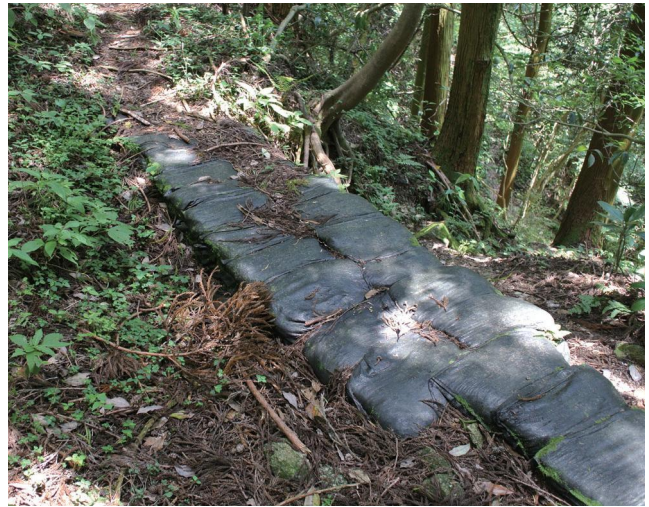
近年、台風や豪雨、地震による災害で、山内各所で土石流や倒木が頻繁に発生するようになった。上宮地区では平成28年(2016)4月の熊本地震により、礼拝石北側の岩が崩落した。また、西院谷、東院谷地区においては平成15年(2003)7月、平成21年(2009)7月、平成24年(2012)7月、平成30年(2018)7月に豪雨により、石垣や坊跡の平坦面や後背部の斜面が崩壊する事案が複数個所で発生した。太宰府市、筑紫野市は被害状況の記録化を行い、土のう設置等で応急的な措置を講じてきた(写真3-30)。

写真 3-30 水害箇所の土のう設置 (坊跡石垣)

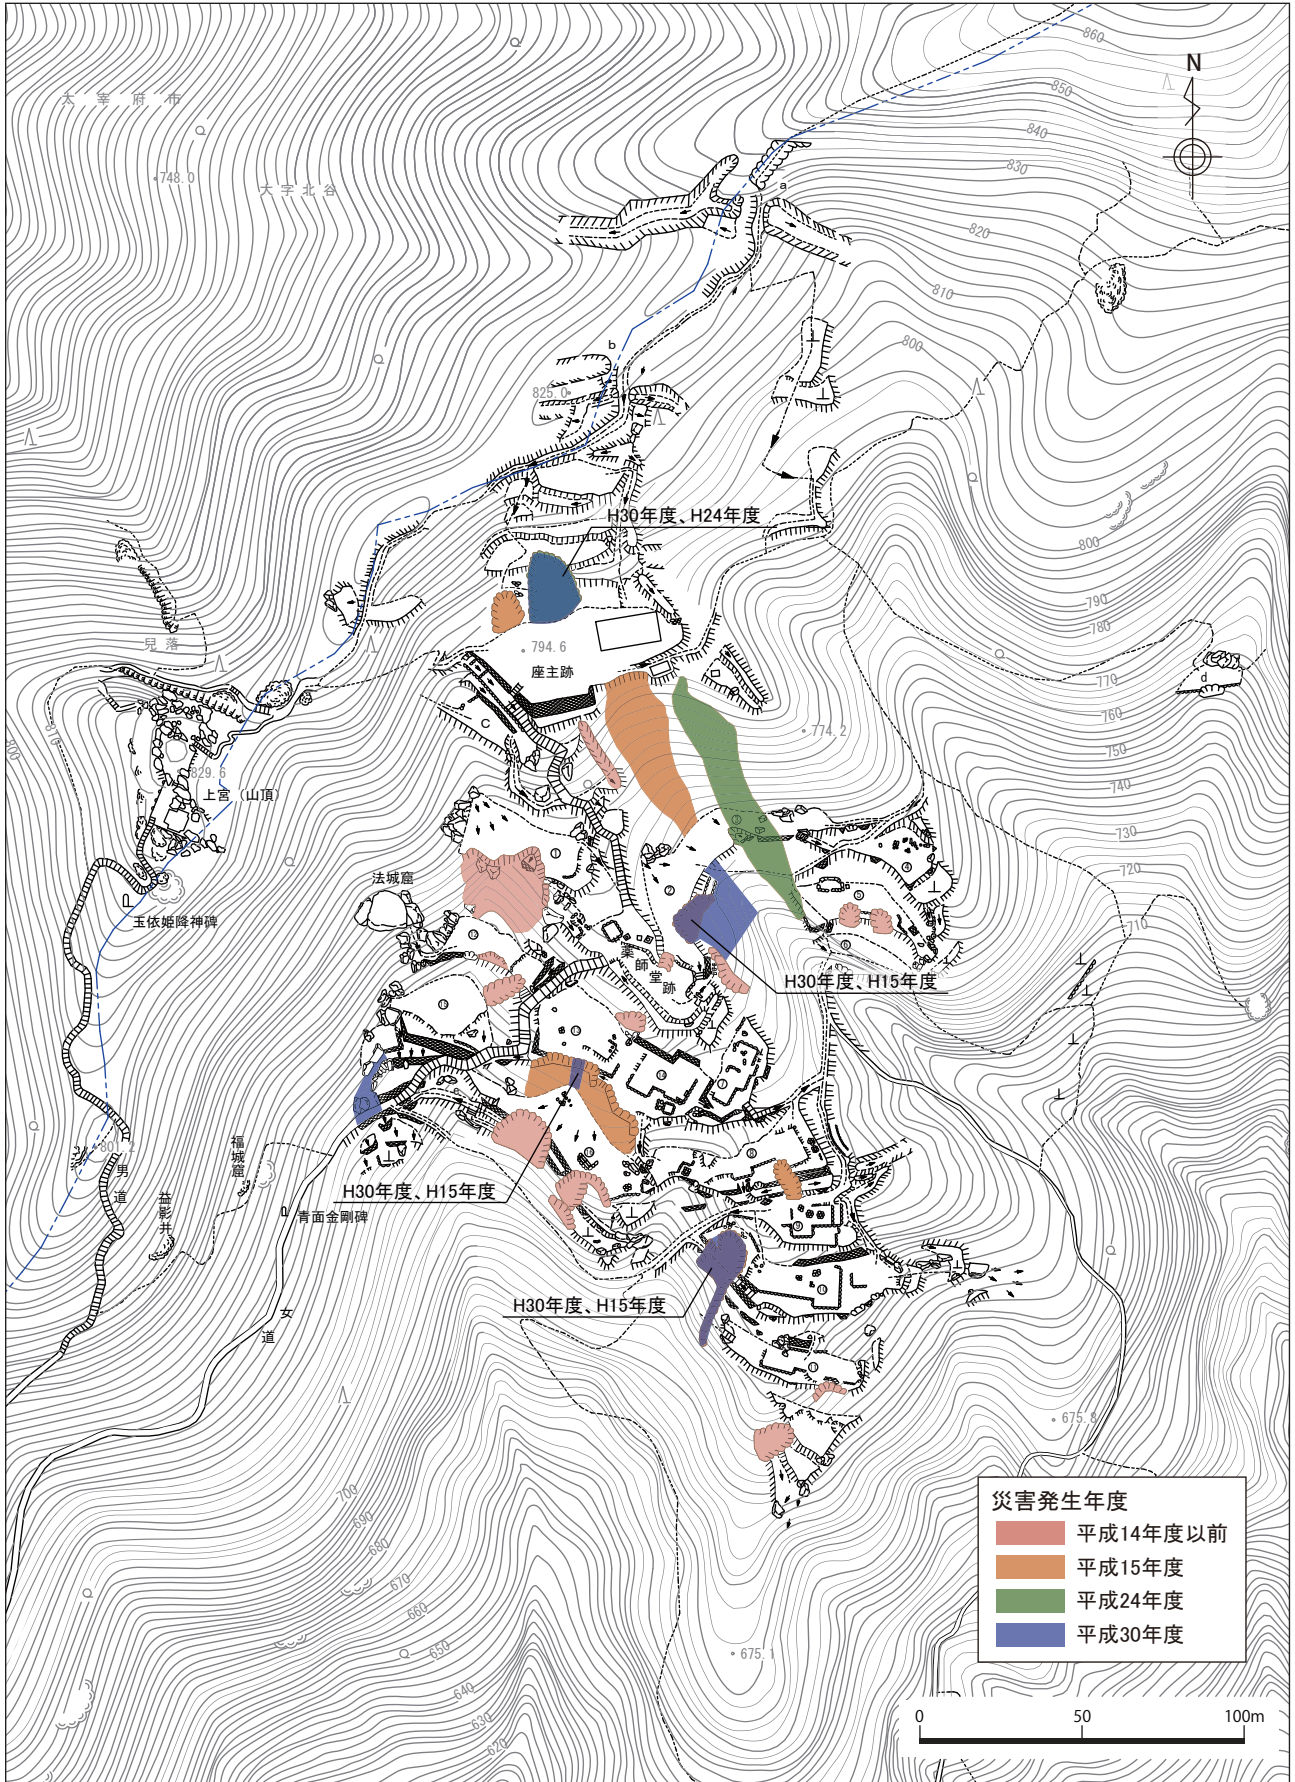
図 3-24 宝満山被災箇所図（東院谷地区）（岡寺良 2008 の図を改変）

特に東院谷地区は、自然災害による負荷が蓄積しており、遺構への影響が大きい。平成 23 年に被害を最小限にするための方針を模索するために有識者の現地指導を受けた。その結果、宝満山山頂の稜線より南側に降った雨水の大半が座主跡(キャンプセンター)を經由して、登拝道(女道)へ流れ込み、登山者の増加により変状した窪み等を流れて坊跡に流入して石垣の崩落や土砂崩れを誘発しているとの指摘を受け、現状を把握するために雨水流路や変状箇所の把握調査を実施した。その調査結果を受け、平成 24 年(2012)に東院谷地区の応急雨水対策工事を筑紫野市と地権者の龜門神社で実施した。史跡地内の遺構の保全については、雨水対策を抜本的に改善し、崩壊箇所の修復をしなければ崩落を食い止めることは困難である。
