## 2. 現況調査

#### (4) 施設状況

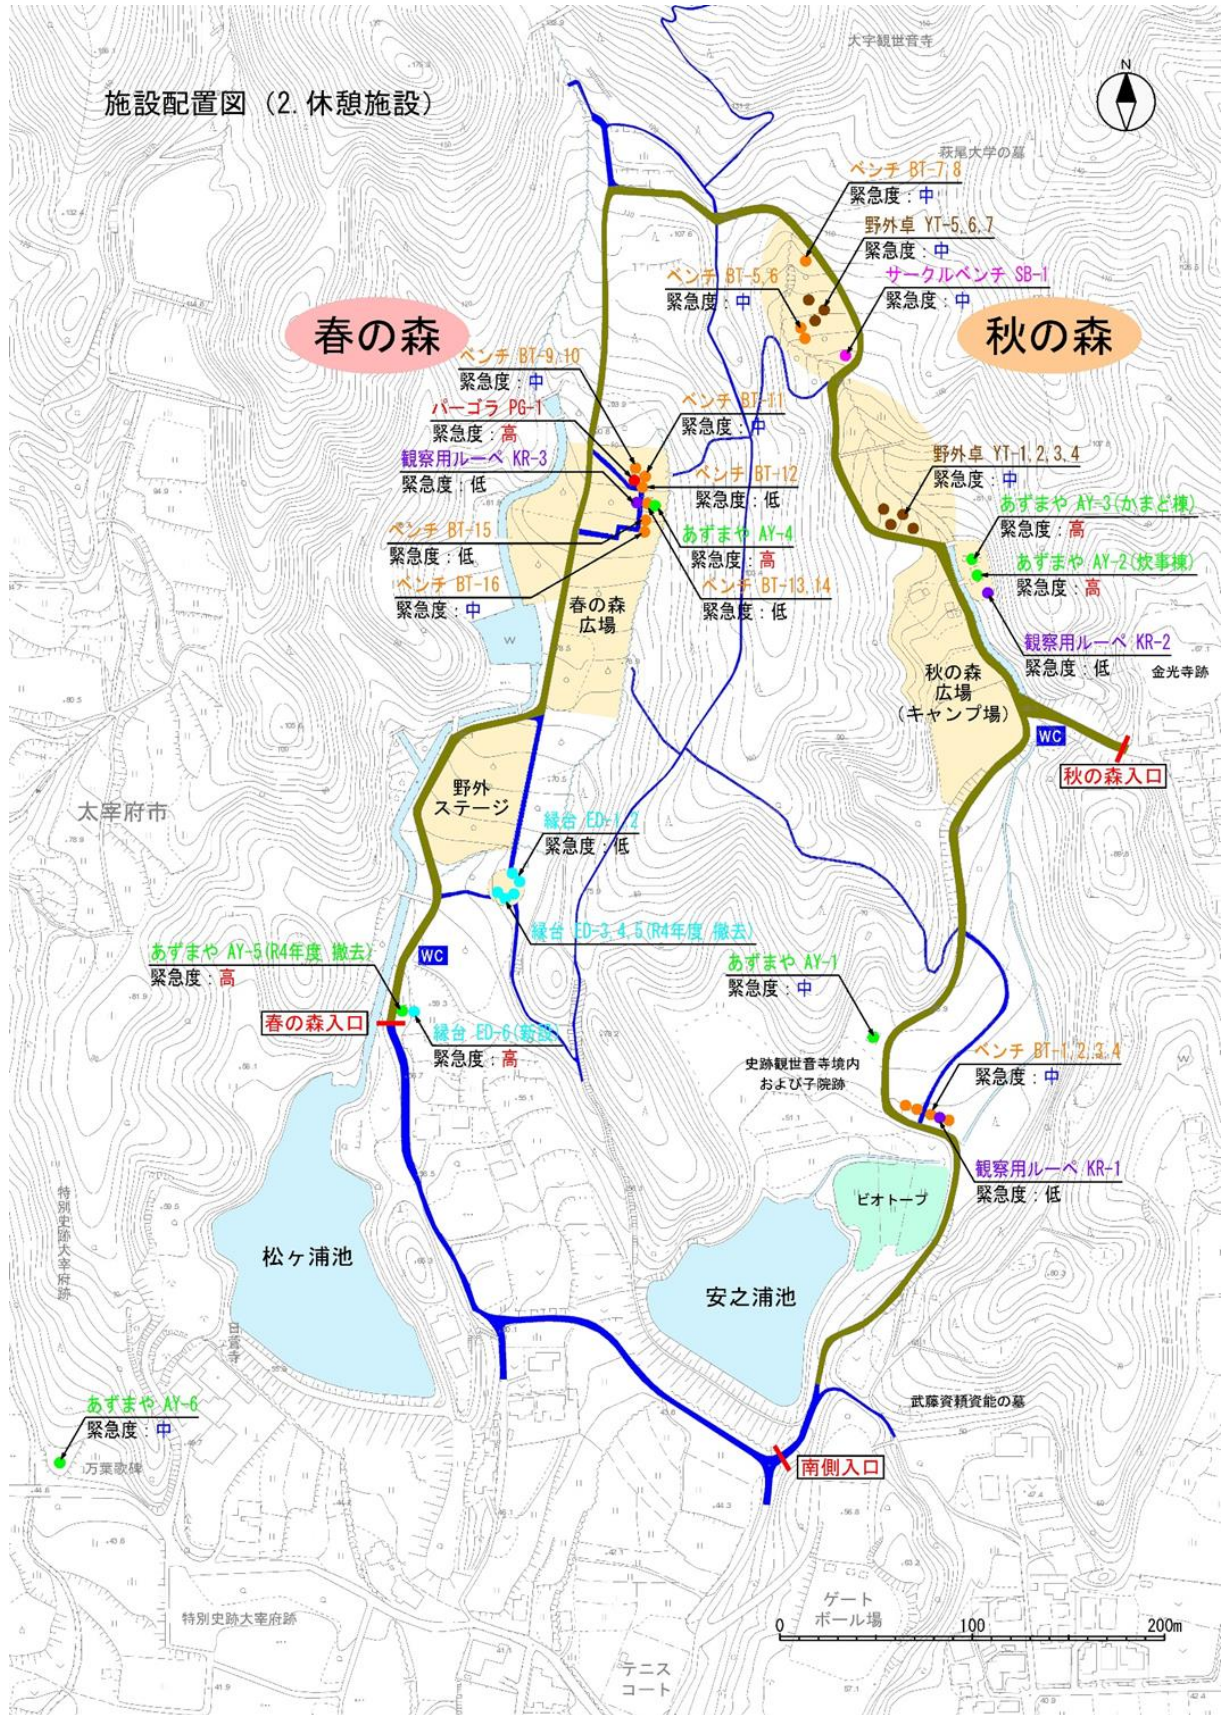
施設配置図 (2. 休憩施設)

施設名	記号	番号	主要材質	健全度 総合評価	改修・更新 の必要性	緊急度	当初計画からの状況変化	備 考
●サークルベンチ	SB	1	木・コンクリート	C	有	中	座板を改修したが、劣化が進行	
●ベンチ	BT	1	木・石	C	有	中	座板の劣化が進行	
		2	木・石	C	有	中	座板の劣化が進行	
		3	木・石	C	有	中	座板の劣化が進行	
		4	木・石	C	有	中	座板の劣化が進行	
		5	木・コンクリート	C	無	中	劣化が進行	
		6	木・コンクリート	C	無	中	劣化が進行	
		7	木・コンクリート	C	無	中	座板を改修したが、劣化が進行	
		8	木・コンクリート	C	無	中	座板を改修したが、劣化が進行	
		9	木・石	C	有	中	劣化が進行	
		10	木・石	C	有	中	劣化が進行	
		11	木・石	C	有	中	劣化が進行	
		12	合成木材・石	B	無	低	座板を改修済み	
		13	木・石	B	無	低	部分的に劣化有り	
		14	木・石	B	無	低	部分的に劣化有り	
		15	合成木材・石	B	無	低	座板を改修済み	
		16	木・石	C	有	中	劣化が進行	
●縁台	ED	1	石	A	無	低	変化無し	
		2	石	A	無	低	変化無し	
		3	木・コンクリート	D	無	(高)	座板が破損	R4年度撤去
		4	木・コンクリート	D	無	(高)	座板が破損	R4年度撤去
		5	木・コンクリート	D	無	(高)	座板が破損	R4年度撤去
		6	—	—	—	高	—	あずまやAY-5箇所到新設
●野外卓	YT	1	木	C	無	中	劣化が進行	
		2	木	C	有	中	劣化が進行	
		3	木	C	無	中	劣化が進行	
		4	木	C	有	中	劣化が進行	
		5	木	C	有	中	劣化が進行	
		6	木	C	無	中	劣化が進行	
		7	木	C	無	中	劣化が進行	
●あずまや	AY	1	木	C	有	中	部分的に劣化有り	
		2	木	C	有	高	部分的に劣化有り	炊事棟
		3	木	C	有	高	部分的に劣化有り	かまど棟
		4	木	C	有	高	部分的に劣化有り	展望台
		5	木	D	有	高	劣化が進行し、倒壊の恐れ	R4年度撤去

6	木	C	有	中	部分的に劣化有り	
●パーゴラ	PG	1	木	D	有	高	劣化が進行	
●観察用ルーベ	KR	1	木	A	無	低	新設	
		2	木	B	無	低	新設 レンズ部破損	
		3	木	A	無	低	新設

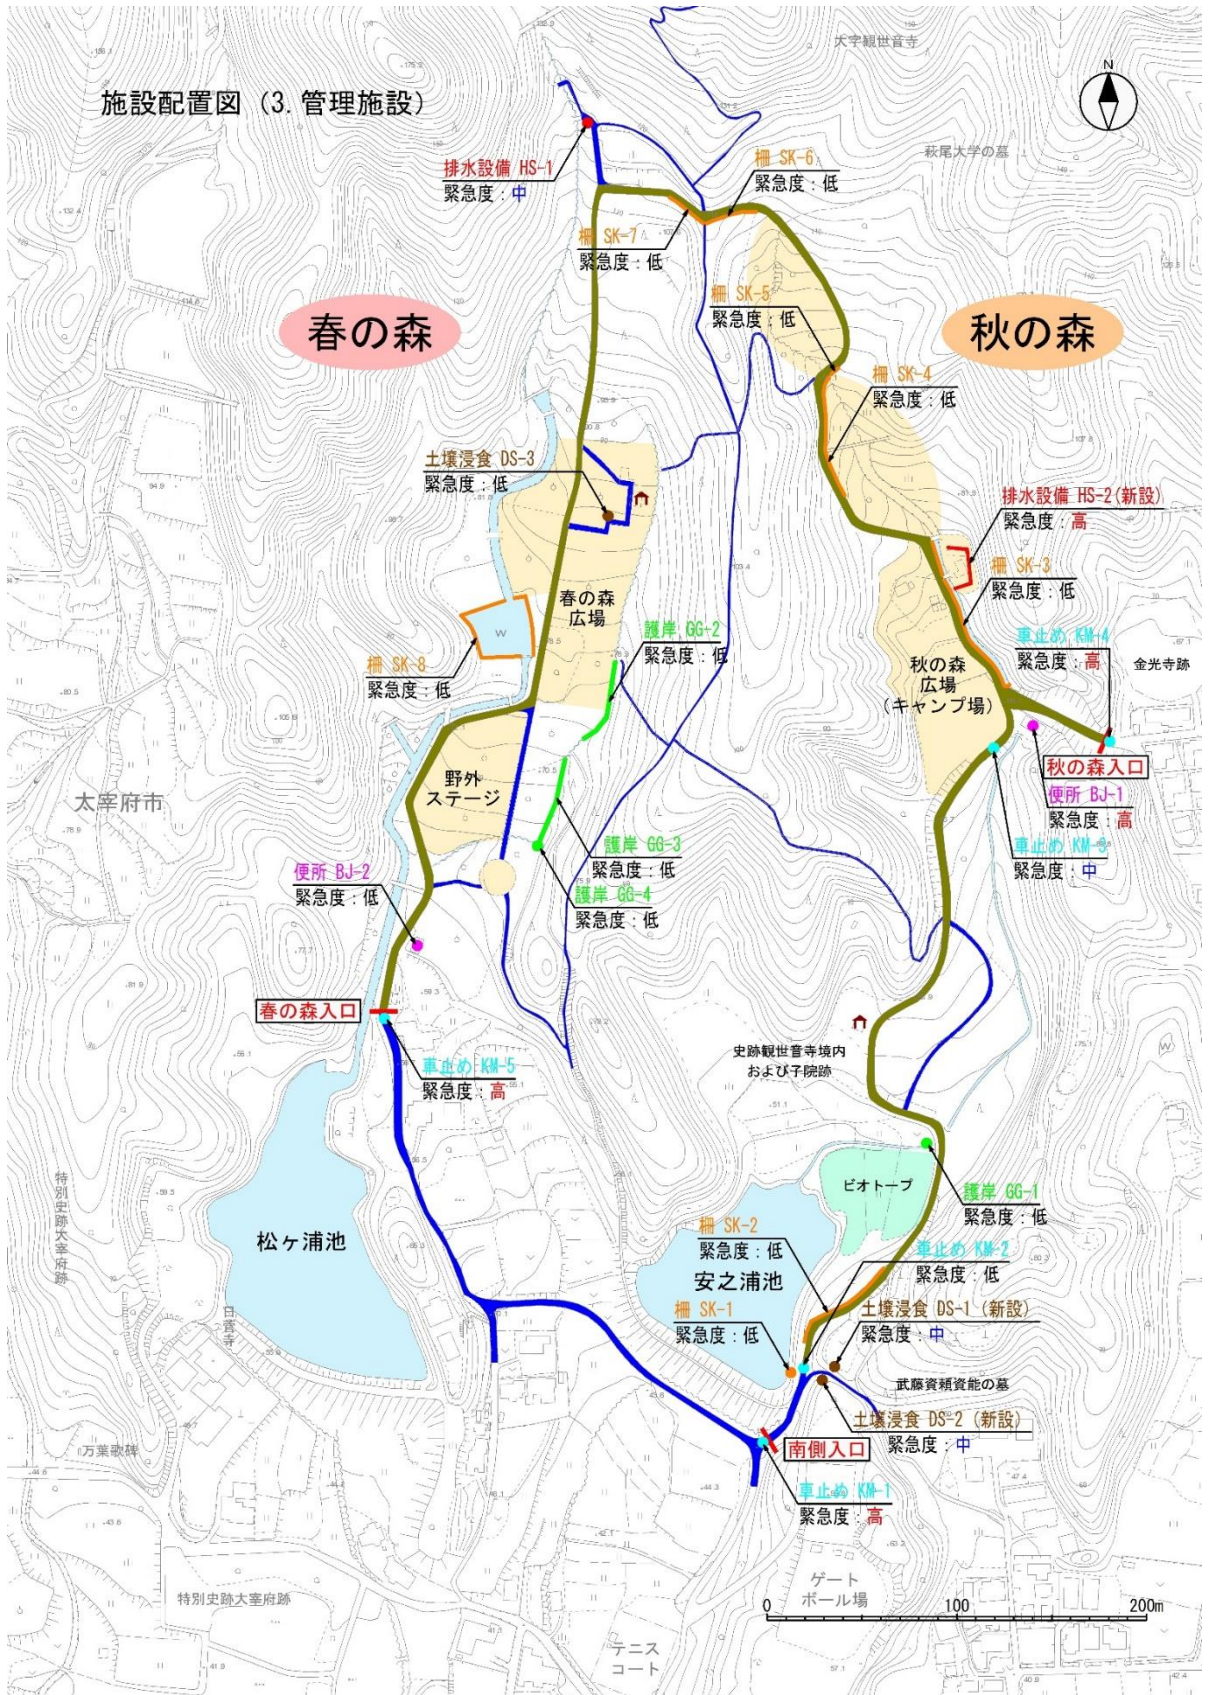
表 3-4 施設状況一覧表 (3. 管理施設)

施設名	記号	番号	主要材質	健全度 総合評価	改修・更新 の必要性	緊急度	当初計画からの状況変化	備 考
● 便所	BJ	1	木・コンクリート	C	有	高	部分的に劣化有り	
		2	木・コンクリート	B	無	低	変化無し	
● 柵	SK	1	スチール	A	無	低	更新済み	
		2	鉄	B	無	低	(当初計画に含まれず)	
		3	擬木	A	無	低	(当初計画に含まれず)	
		4	鉄	B	無	低	(当初計画に含まれず)	
		5	擬木	B	無	低	(当初計画に含まれず)	
		6	鉄	B	無	低	(当初計画に含まれず)	
		7	鉄	B	無	低	(当初計画に含まれず)	
		8	擬木	B	無	低	(当初計画に含まれず)	
● 車止め	KM	1	木・金属	B	有	高	更新済みだが、入口に相應しくない	要望有り「南側入口」
		2	ステンレス	B	無	低	(当初計画に含まれず)	
		3	スチール・擬木	D	無	中	(当初計画に含まれず)	
		4	ステンレス	B	有	高	(当初計画に含まれず)	要望有り「秋の森入口」
		5	金属	C	有	高	劣化が進行	要望有り「春の森入口」
● 土壌浸食	DS	1	—	D	有	中	表土浸食が進行	
		2	—	D	有	中	表土浸食が進行	
		3	—	B	無	低	(当初計画に含まれず)	
● 護岸	GG	1	石	B	無	低	(当初計画に含まれず)	
		2	石	B	無	低	(当初計画に含まれず)	
		3	石	B	無	低	(当初計画に含まれず)	
		4	石	B	無	低	(当初計画に含まれず)	
● 排水設備	HS	1	波状管	C	有	中	(当初計画に含まれず)	
		2	—	C	有	高	(当初計画に含まれず)	要排水対策

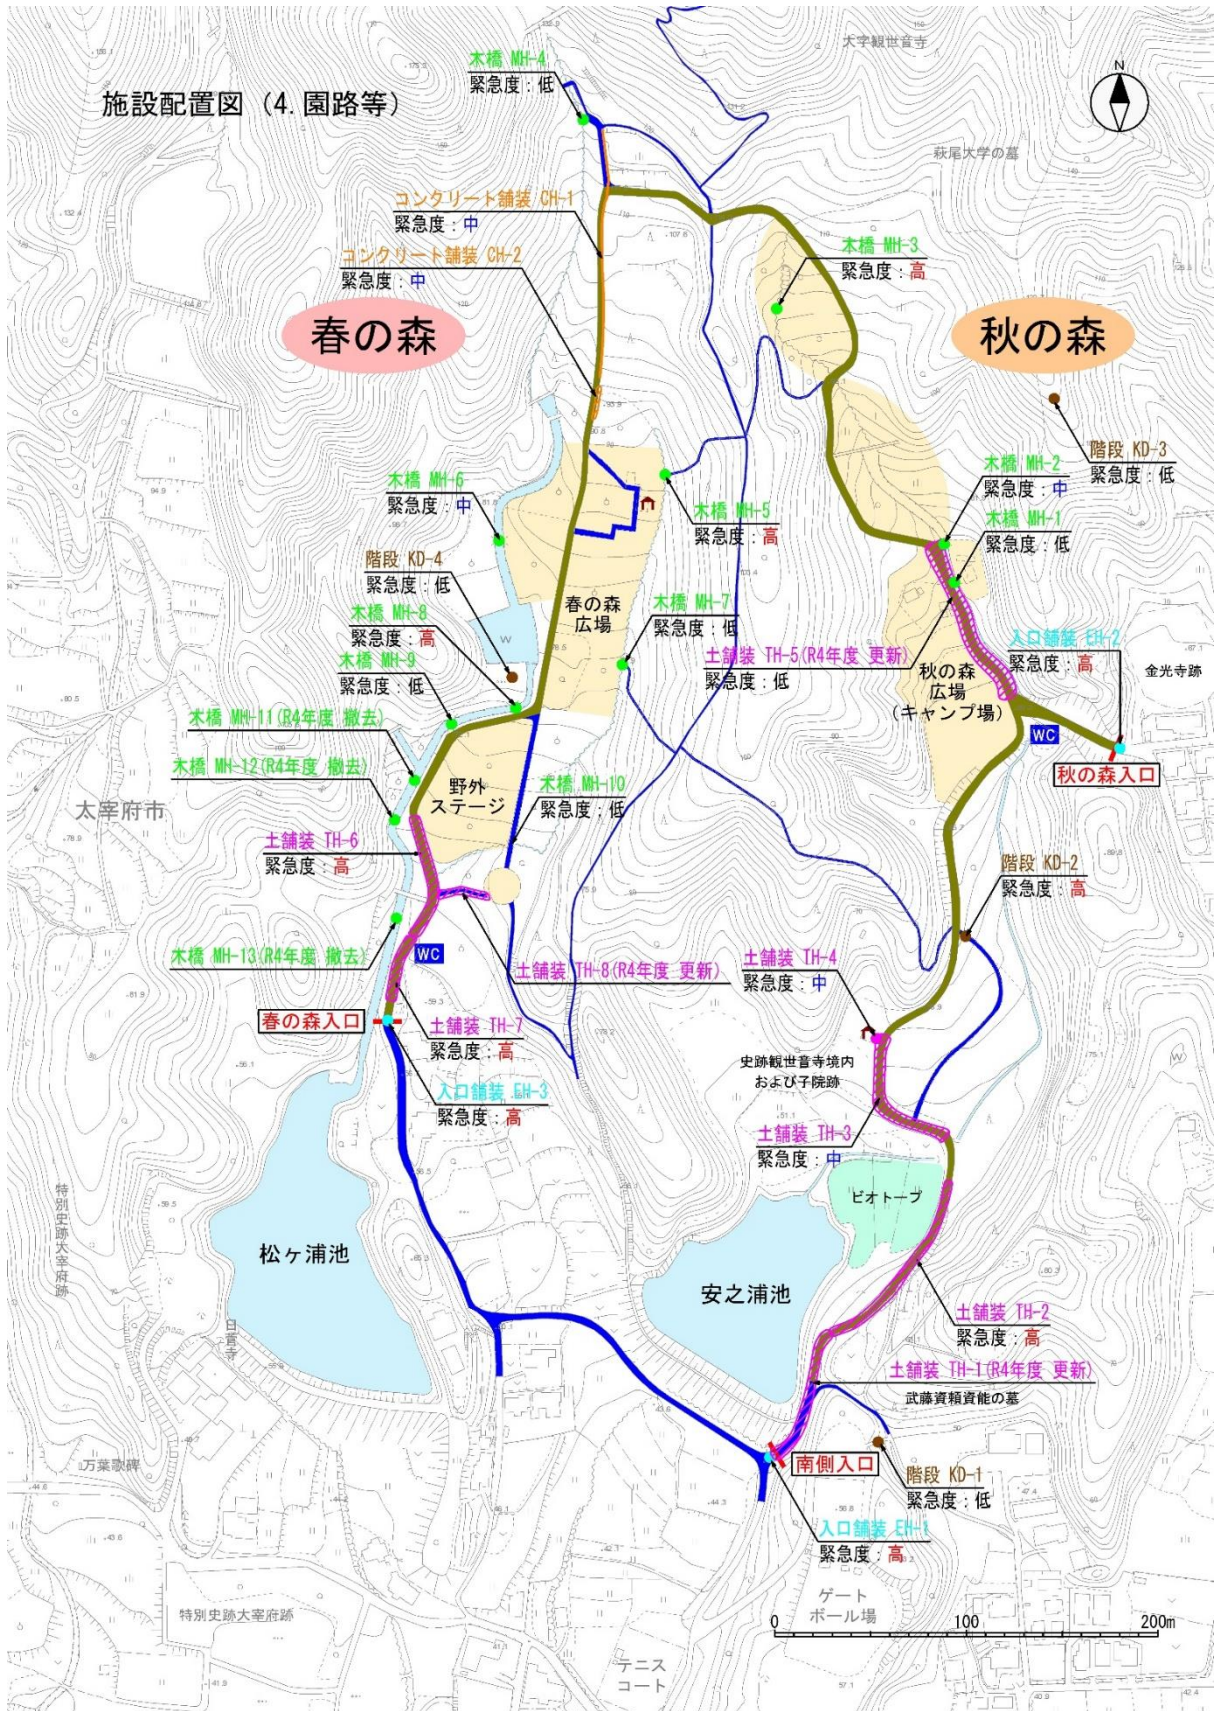
表 3-5 施設状況一覧表 (4. 園路等)

施設名	記号	番号	主要材質	健全度 総合評価	改修・更新 の必要性	緊急度	当初計画からの状況変化	備 考
●土舗装	TH	1	ソイルセメント	C	有	(高)	更新済み	R4年度実施済み
		2	ソイルセメント	C	有	高	劣化が進行	
		3	ソイルセメント	C	有	中	劣化が進行	
		4	土	C	有	中	(当初計画に含まれず)	あずまやアプローチ
		5	ソイルセメント	A	無	低	更新済み	R4年度実施済み
		6	ソイルセメント	D	有	高	劣化が進行	
		7	ソイルセメント	C	有	高	劣化が進行	
		8	ソイルセメント	D	有	高	更新済み	R4年度実施済み
●コンクリート舗装	CH	1	コンクリート	C	有	中	(当初計画に含まれず)	溝部分
		2	コンクリート	C	有	中	(当初計画に含まれず)	
●入口舗装	EH	1	砂利	C	有	高	(当初計画に含まれず)	要望有り「南側入口」
		2	アスファルト	C	有	高	(当初計画に含まれず)	要望有り「秋の森入口」
		3	ソイルセメント	C	有	高	(当初計画に含まれず)	要望有り「春の森入口」
●階段	KD	1	擬木	A	無	低	変化なし	
		2	木	D	有	中	劣化が進行	
		3	木	D	無	低	階段周辺土砂が流出	
		4	木	D	無	低	土砂に埋没	
●木橋	MH	1	擬木	A	無	低	更新済み	
		2	木・スチール	C	有	中	劣化が進行	
		3	木	D	無	高	劣化が進行	
		4	擬木	B	無	低	変化なし	
		5	木	D	有	高	劣化が進行し、倒壊の恐れ	危険
		6	木	C	有	中	劣化が進行	
		7	擬木	A	無	低	更新済み	
		8	木	D	無	高	補修済みだが、劣化が進行	危険
		9	コンクリート・擬木	B	無	低	手すり部分に劣化有り	
		10	擬木	A	無	低	更新済み	
		11	木	D	無	(高)	劣化が進行し、倒壊の恐れ	R4年度撤去
		12	木	D	無	(高)	劣化が進行し、倒壊の恐れ	R4年度撤去
		13	木	D	無	(高)	劣化が進行し、倒壊の恐れ	R4年度撤去
