## 4. 課題の整理

### 4-1 保存整備に関する課題

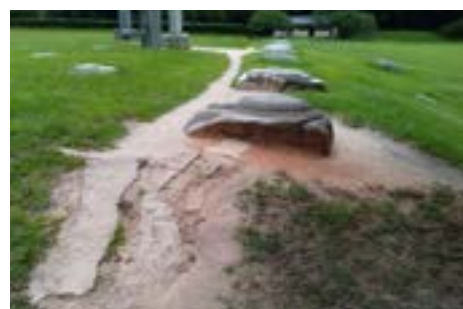
正殿跡では、当時の礎石が地上に露出したままの姿で保存されています。礎石の周辺は、歩行者が頻繁に通る箇所を中心に、毀損が目立つようになっています。周囲より高い微高地にあるため、土砂の流出も見られます。また、正殿跡の近くに育つ木の根が礎石の下まで延びており、地下遺構の保存に支障をきたしています。

写4-1：毀損が目立つ正殿跡

遺構の残存状況、劣化状況、周辺状況等を踏まえつつ、遺構保存の確実性を高める適切な工法の採用が課題です。

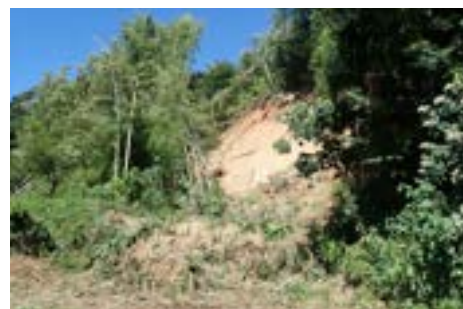
急傾斜地の蔵司周辺、月山周辺で地形損傷箇所が確認されています。また、その箇所は多数存在します。令和5（2023）年の集中豪雨の影響で生じた月山東地区の崩落箇所は住宅の裏手で危険な状況でした。遺構保存や来訪者の安全確保に資する対策が課題です。

写4-2：月山東地区の崩落箇所

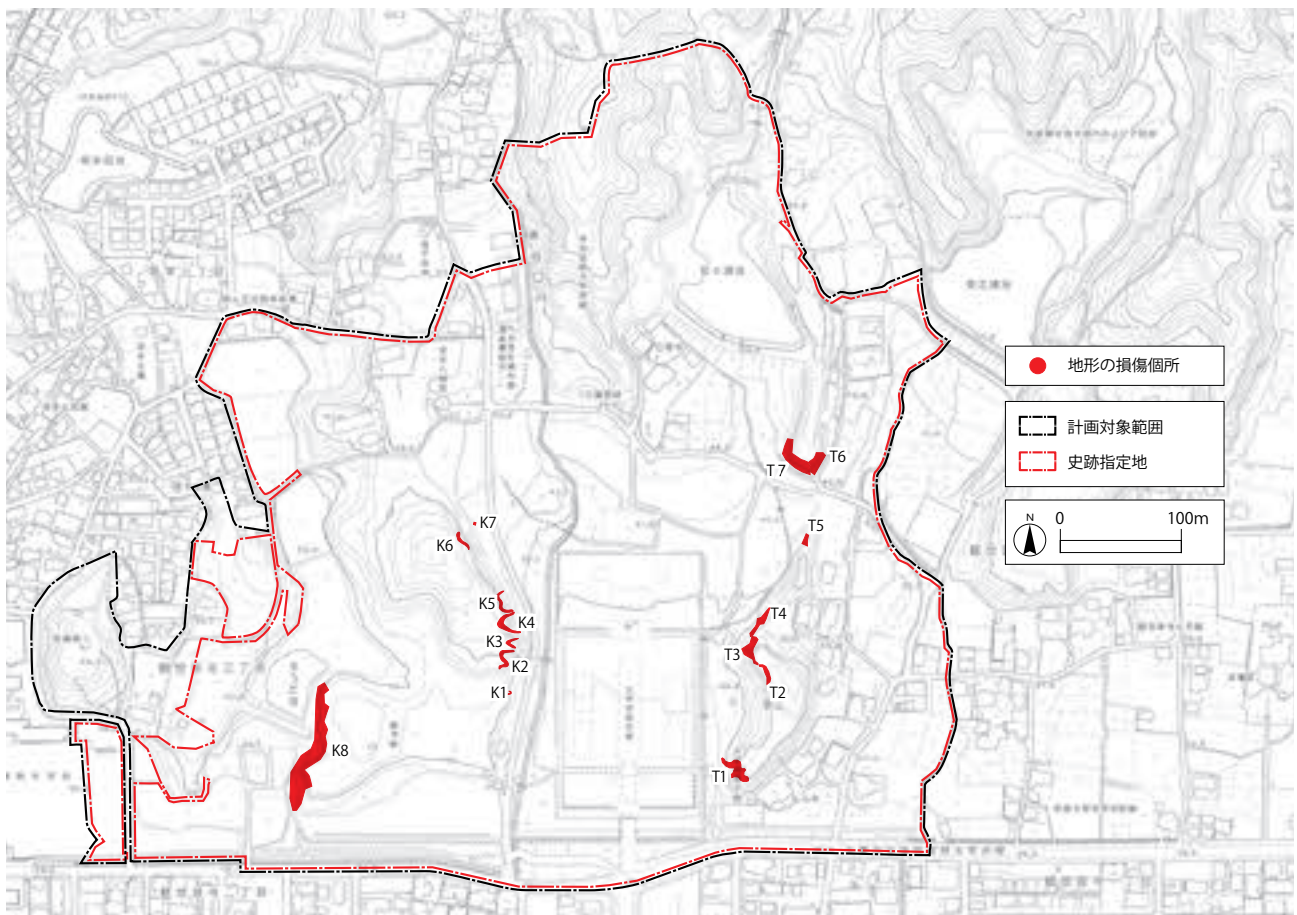
図4-1：地形の損傷箇所

地形損傷K1～K6は、急傾斜地であるとともに、樹木の根系の支持が弱まったりしたため、表層浸食が進行した、あるいは進行しつつある箇所です。オーバ

ーハング状態の部分も見られます。放置すると広範囲にわたって表土が流れ、崩落の再発や拡大の恐れがあります。

地形損傷K7は、水田の排水を受ける集水桝がないために、流水により周辺の地形が浸食されている箇所です。放置すると崩壊・崩落の恐れがあります。

地形損傷K8は、モウソウチクの地下茎に覆われており、全体的に地形損傷が見られる箇所です。地下茎による地形の物理的な崩壊や地形崩壊が見られます。

T1、T6では、倒木や林床植生の衰退によって表土が流れ、表層の崩落が確認されています。

T2～T5、T7では、林床植生の衰退により、表土が流出し、根が浮いた状態となった箇所が確認されています。放置すると、表層崩落へとつながる可能性が危惧されます。

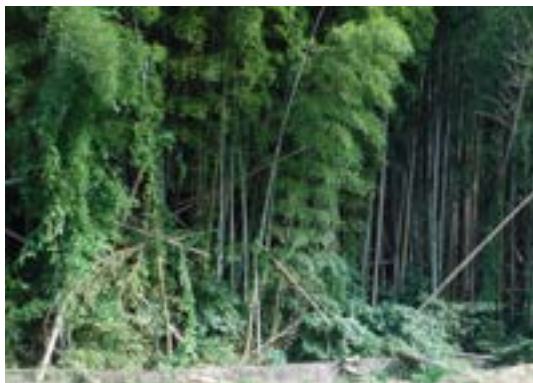
写4-3：手入れが不十分なモウソウチク（蔵司地区）

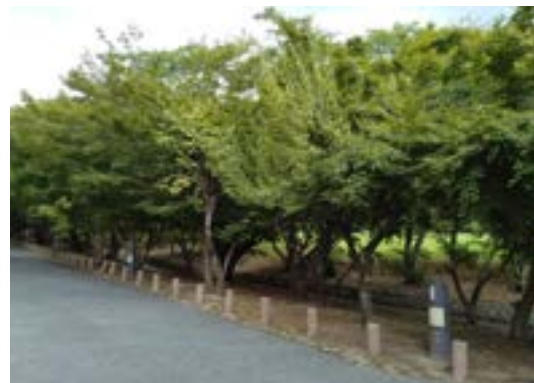
政庁跡周辺の樹木は、手入れが不十分で、全体的に過密気味です。巨木・高木が目立ち、林床が暗くなっています。樹勢が弱まり、倒木の危険性が危惧される樹木も見受けられます。また管理が不十分な竹林、樹木、てんぐ巣病に感染したソメイヨシノも多く見られます。

写4-4：過密気味の樹木（政庁跡の西側）

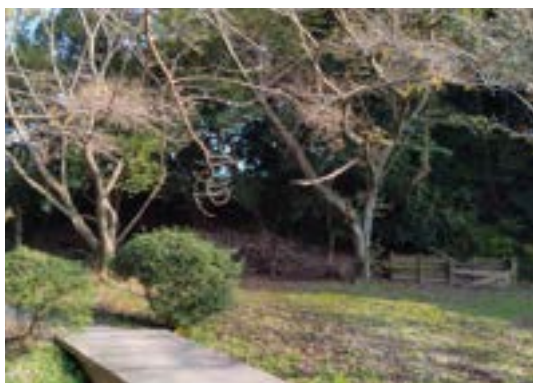
写4-5：てんぐ巣病に感染したソメイヨシノ

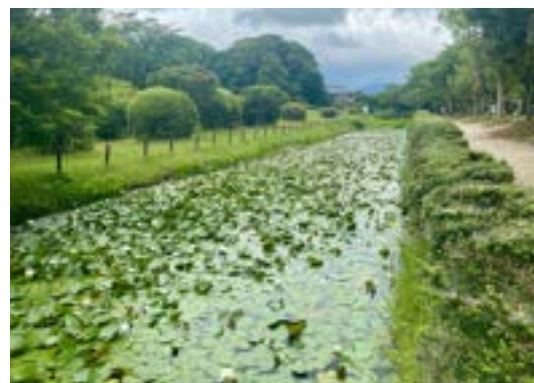
政庁跡では広い範囲に芝が貼られています。芝刈り等の作業が大きな負担となっています。政庁跡南側の水路には、水草が繁茂し、枯れる頃には臭いといった指摘もあります。

写4-6：水草が繁茂した濠（政庁跡の南側）

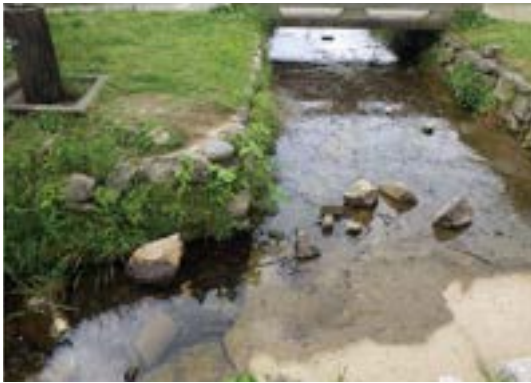
政庁跡東側を流れる水路は、老朽化により河床のひび割れや護岸の列石が崩れた箇所が見られます。また、政庁跡南側を流れる濠でも護岸の崩落箇所が確認されています。

写4-7：河床のひび割れ・護岸の落石が目立つ水路

遺跡や周辺状況を踏まえつつ、排水機能の改善や水系の環境維持に向けた適切な整備工法を選択し、実施することが課題です。

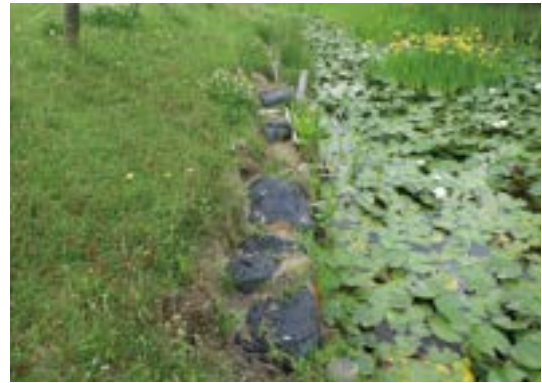
写4-8：護岸が崩落した濠

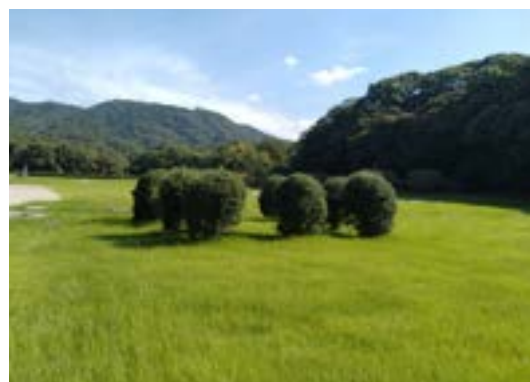
写4-10：復元の意図が伝わりづらい植栽による表現（衛門舎）

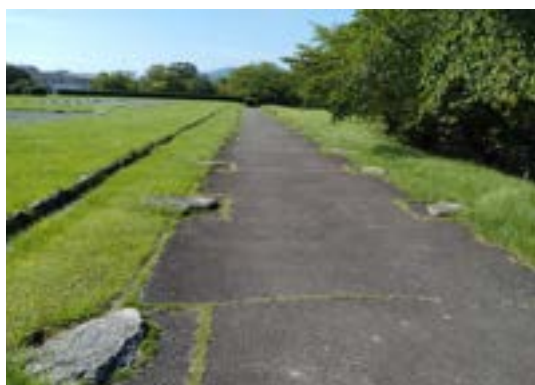
写4-11：劣化が目立つ平面復元箇所（回廊）

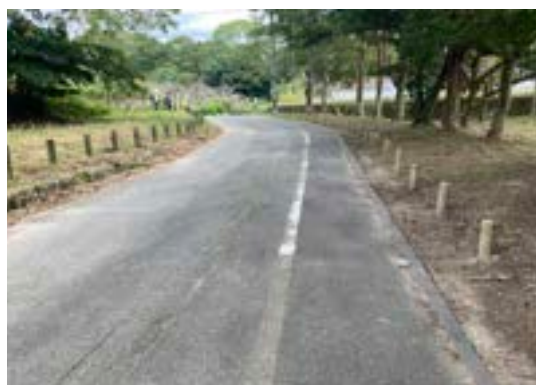
歩行者の動線としての役割を担う道路や園路の舗装の劣化が進んでいます。歴史の散歩道も経年劣化により、舗装が美装されていたことも分かりづらくなっています。この道路や園路は、歩道が無い歩車共存道路ですが、太宰府天満宮に向かう自動車の通過交通に利用されることも多く、歩行者の安全性が十分に確保されていません。

写4-13：劣化が目立つ道路（歴史の散歩道）

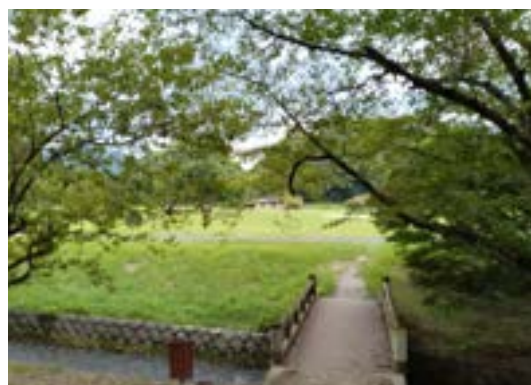
写4-14：バリアフリー環境が整っていない橋と園路（政庁跡の西側）

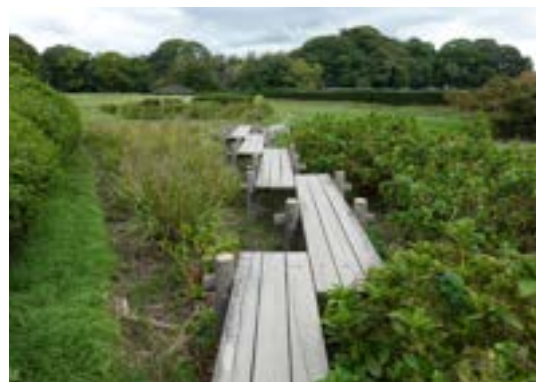
写4-15：バリアフリー環境が整っていない通路

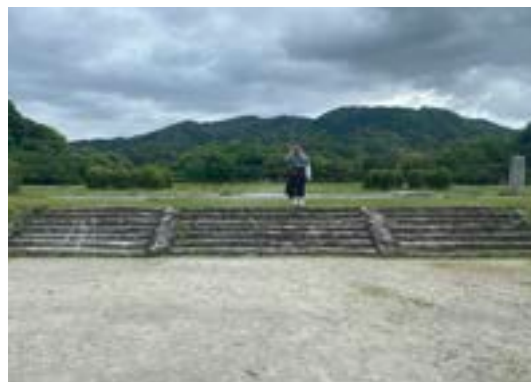
写4-16：バリアフリー環境が整っていない政庁跡の階段

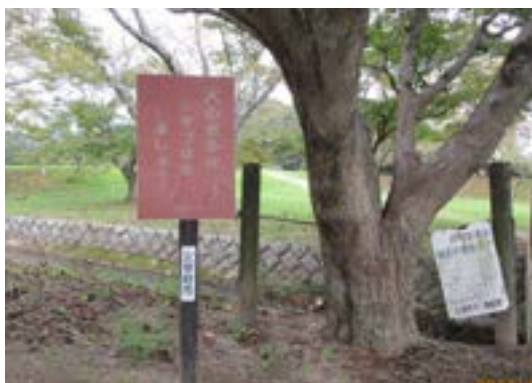
他方、人通りが多い多目的広場周辺や大宰府展示館周辺、そして大宰府政庁跡への通路沿い等には、案内板や解説板に加えて、ペット・ゴミ・火気使用等に関する注意喚起サインも数多く設置され、サインの乱立が目立つようになっています。

写4-19：歩行者の動線沿いに乱立する注意喚起サイン

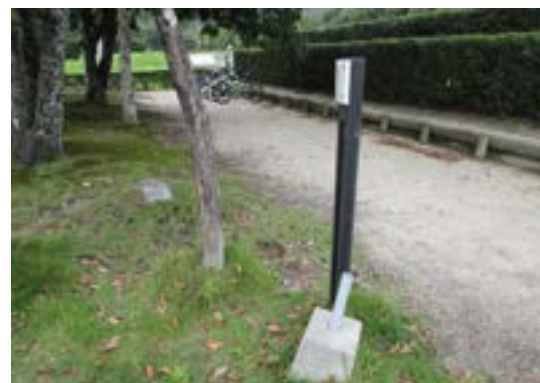
案内板や解説板は、史跡指定地内に数多く設置されていますが、経年劣化で板面が読めなくなったもの、壊れて支柱のみになっているもの等、そもそも案内板や解説板としての役割を果たしていないものが存在します。加えて、内容の更新ができていない解説板、蔵司をはじめ案内板や解説板が未設置の場所も存在します。

写4-20：破損した案内板の支柱

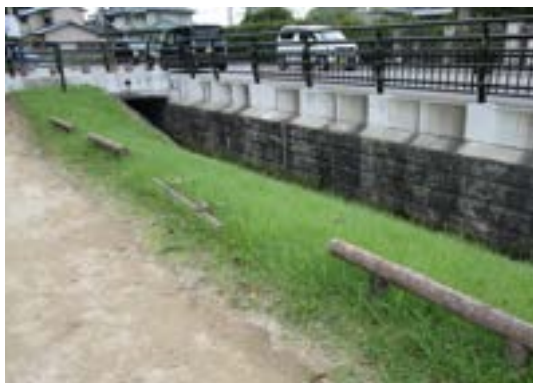
ベンチの中には、座面が低く座りづらいものや壊れたものも一部に見られます。

写4-23：座面が低く狭いベンチ、奥に壊れたベンチ

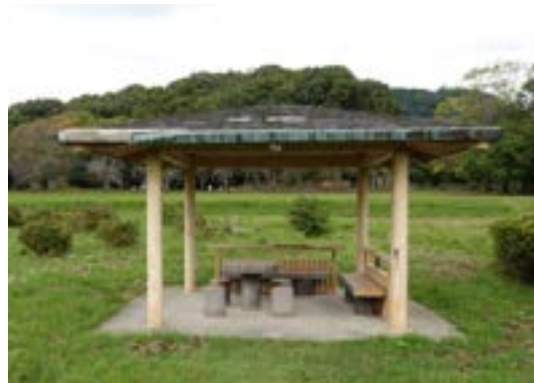
支柱のコンクリートが爆裂し鉄筋がむき出しとなった四阿、支柱が錆びて破損している多目的広場の街路灯等、危険な状態のものも見られます。

写4-24：支柱のコンクリートが爆裂し鉄筋がむき出しとなった四阿

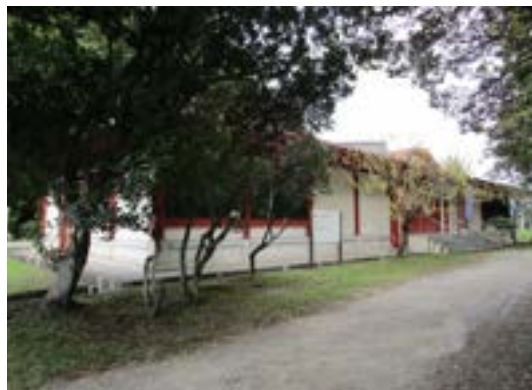
本史跡の公開・活用施設と言えば、遺構保存覆屋「大宰府展示館」が挙げられます。ただし、大宰府展示館は、遺構の覆屋として建てられた施設であり、本史跡の解説拠点として建てられた施設ではありません。施設の内部は手狭で、老朽化も進んでいます。また、遺構を展示する面積が小さく、遺構の存在や役割が来訪者に伝わりにくい状況です。施設の周辺には樹木等が生い茂り、政庁通りからの視線が遮られ、施設の存在が分かりづらくなっています。

写4-25：樹木に囲まれた大宰府展示館
