# 太宰府の文化財

## 水城跡第63次調査

水城跡第63次調査は、水城跡の西門跡西側で行つた園路整備(※1)に先立ち遺構の状況や地形など、整備に必要な情報を得るために平成30年に実施した確認調査(※2)です。

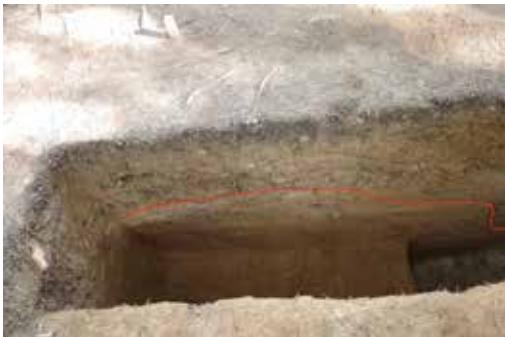
第2トレンチ東壁北側(赤線より下層が積土)

第2トレンチは他のトレンチとは

様相が異なり、人工的に施工された

と考えられる積土を確認しました。

地盤を階段状に成形した後に、質の

異なる土を水平方向に層状に積み上

げ、一番上には白色の粘土を施すも

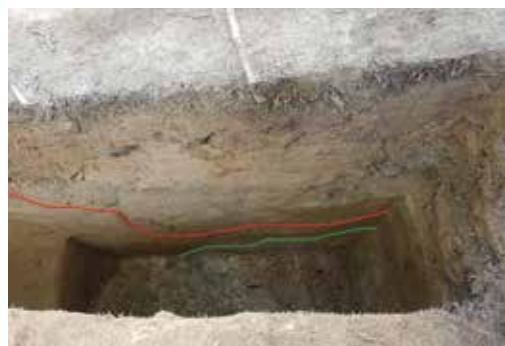
第2トレンチ東壁南側  
(赤線より下層が積土、緑線が階段状の成形)

ので、同様の工法は水城跡が自然丘

陵と接続する箇所の調査でも確認さ

れています。

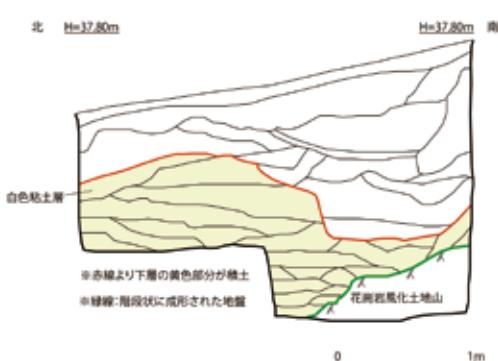
第2トレンチ東壁土層断面図
