太宰府の文化財

水城跡第62次調査 水城跡東土塁の積土

水城跡第62次調査は、平成28年度に実施した特別史跡水城跡の東門周辺での確認調査です。調査区を3カ所設置して調査を行い、その内の一つの調査区で昭和初期に確認された木樋が80年以上の時を経て再確認され注目されました。

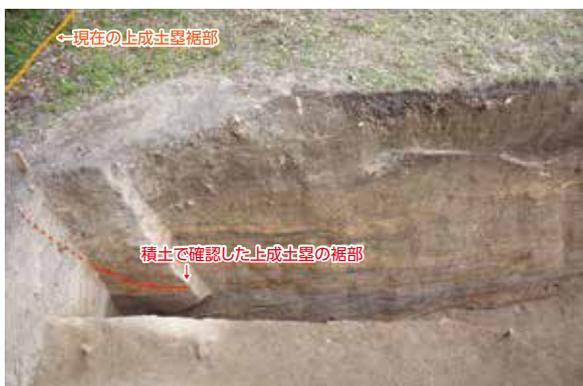
(写真1) 赤線が上成土塁の裾部と考えられる積土

上成土塁に近接した箇所を確認した粘質土の積土は、緩やかに上成土塁に向かい立ち上がっており、上成土塁の裾部と考えられる他、積土の傾斜から上成土塁の築造時の傾斜を想定することができました(写真1)。

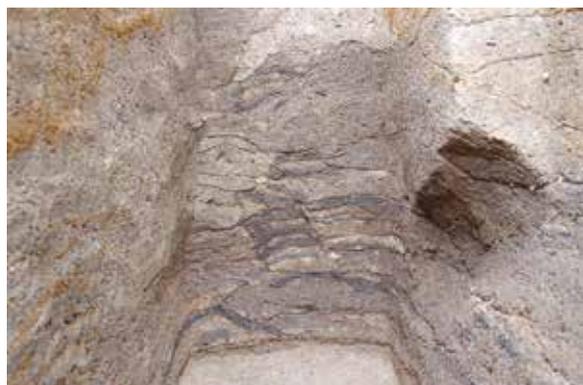
(写真2) 上成土塁下層の積土

また、上成土塁の下層で確認した積土は、上成土塁同様に厚さ数cmと細かく積まれている以外に、横幅も数十cm程度と小規模な幅で細かく積まれ、上成土塁の下をしっかりと支えるように積まれています(写真2)。この土のう袋を積んだような積

み方は、古墳を造る時に用いられた技術とよく似ていて、古墳築造の知識や技術を持った人など、土の取り扱いに慣れた人が水城の築造に関わっていたと考えられます。
