# 太宰府の文化財

## 史跡宝満山下宮礎石跡建物

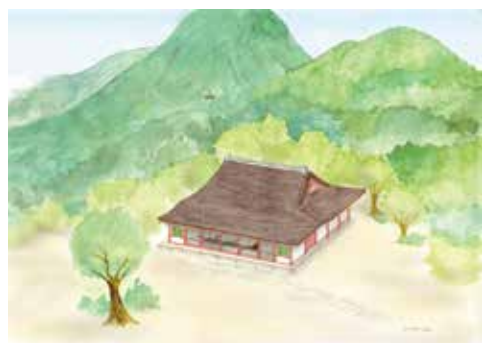
▲下宮礎石建物復元図【山岸常人監修】  
（『宝満山遺跡群6』より引用）

を検討した山岸常人氏（京都市大学名誉教授）が復元した図面では、身舎（母屋）と庇がある本体に、孫庇部分を組破風で付加した構造とし、身舎内部の床束礎石の存在から、内陣が板張りで、礼堂も同様に板張りと考えられていきます。縁は礼堂部分のみと推定・復元されています。桁行23.2m、梁間17.5mの規模の建物は、

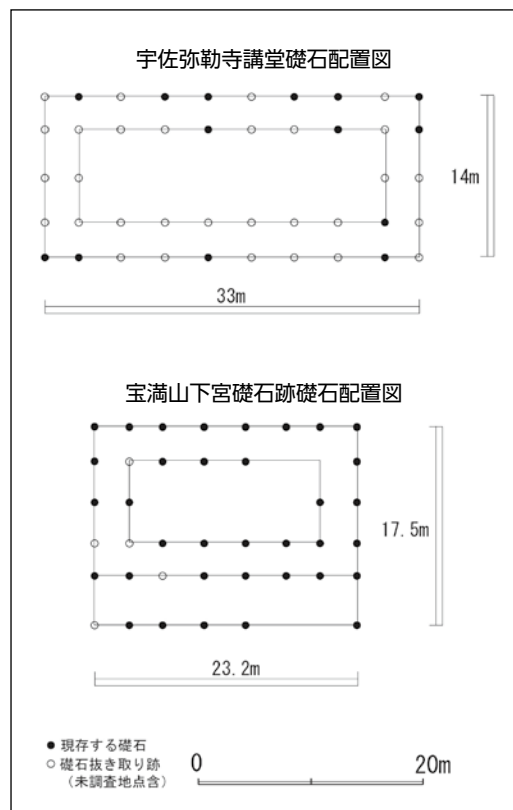
▲堂舎比較図（『宝満山遺跡群6』より引用）

このような建物の類例として、現存遺構では、奈良県室生寺金堂、現存遺構の前身形態としての奈良県当麻寺曼荼羅堂前身堂、発掘調査の遺構として静岡県大知波峠廃寺、文献史料から知られるものに京都府広隆寺講堂が挙げられます。

全国八幡宮総本社として有名な宇佐八幡宮の神宮寺であった宇佐弥勒寺講堂が桁行33m、梁行14mと巨大なものです。これに次ぐレベルであり、当時の宝満山内寺院の隆盛がうかがえます。この建物は宝満の山中でも最大の規模であり、竈門山寺（大山寺、有智山寺）の中心的な仏堂として
