様式-1(急) 土砂災害警戒区域・土砂災害特別警戒区域 位置図	自然現象の種類	急傾斜地の崩壊
	箇所番号	221-K-146
	箇所名	高雄1丁目
	所在地	太宰府市高雄一丁目

様式-2-1(急) 土砂災害警戒区域・土砂災害特別警戒区域 区域図	土砂災害防止法施行令第二条の基準に該当する区域		N 縮尺 1:2,500	自然現象の種類	急傾斜地の崩壊	箇所番号	221-K-146
	土砂災害防止法施行令第三条の基準に該当する区域			告示番号	福岡県告示第323号 福岡県告示第324号	箇所名	高雄1丁目
	土砂等の(移動)高さが1m以下の場合、土砂等の移動による力が100kN/mを超える区域			告示年月日	令和6年5月24日	所在地	太宰府市高雄一丁目
	土砂等の堆積の高さが3mを超える区域			それ以外の区域

土砂災害警戒区域等の指定の公示に係る図書(その3)

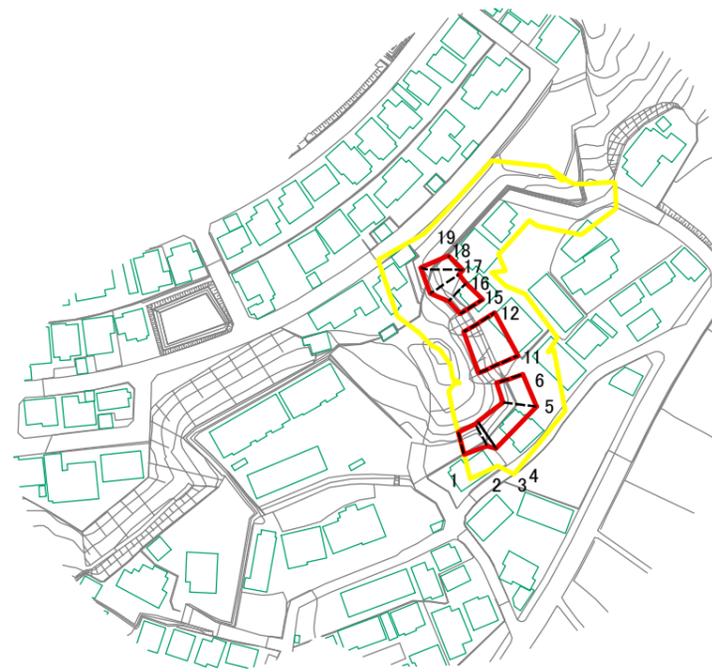
図中の数字は横断測線番号を示す
