**（太宰府市）**  
**市内観光地におけるバリアフリー**  
**環境整備状況調査業務**  
**報告書**

NPO 法人バリアフリーネットワーク会議

2025 年 3 月

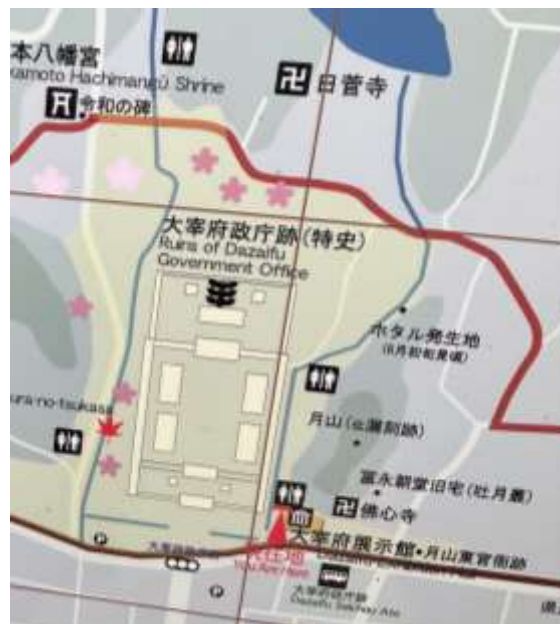
＜史跡内の案内板:全体図①＞

### ①課題1＜案内板に関して＞

正面は入り口からのアプローチは、階段があり、車いすユーザーが一人で進むことはできない。正面から各箇所にバリアフリールートやトイレの案内版を設置する必要があると思われる。また、トイレ表示にバリアフリートイレのアイコン等がなく、この案内板だとそういったトイレがないと誤解される方もいる。バリアフリートイレの設備を整えても、こうした案内や情報発信が不十分だと設備の利用に結びつかないことがあるので注意が必要である。

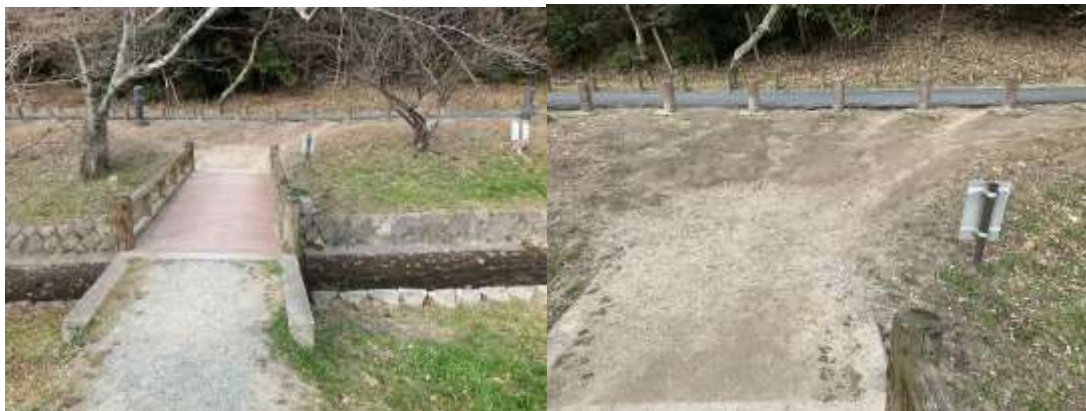
<史跡内の傾斜:全体図②>

### ②課題2＜史跡内の移動に関して＞

案内板上ではわからないが、随所に高低差や段差がある個所があり、車いすユーザーが通行できない、かなり通行しにくい場所がある。こうした場所は改善の余地がある。とりわけ、政庁跡から坂本八幡宮に向かうための橋前後の傾斜は角度があり、通行もほとんどできない。（一般の方はそのまま行くことができるが、車いすユーザーは入り口付近までもどって大回りしなければならない。）

大宰府政庁跡は、とりわけ車いすでの移動が困難な個所が多く、バリアフリールートとして、一部の個所を整備する必要がある。

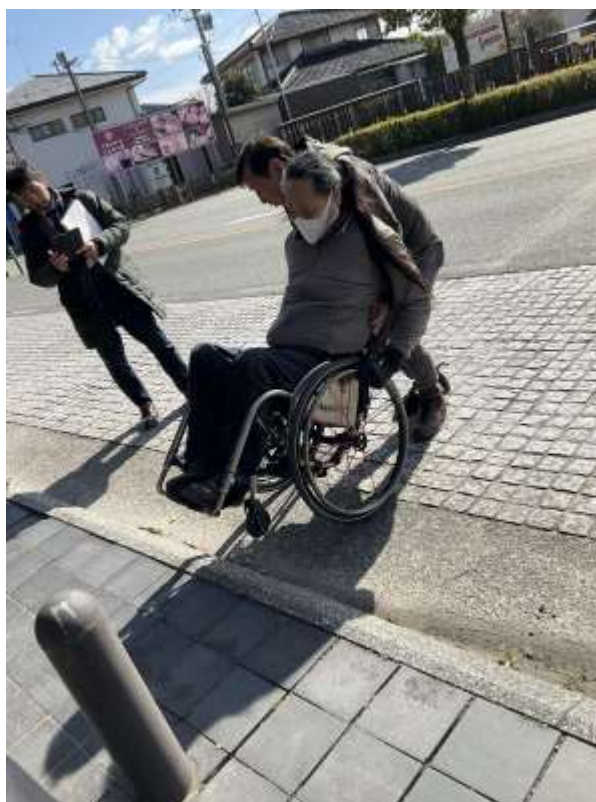
<史跡バス停:全体図③>

③課題3<史跡へのアクセスに関して>

大宰府政庁跡バス停の道路と歩道との段差の写真である。一見ななめで十分に通行可能なように思えるが、傾斜が強すぎて、車いすユーザーにとっては利用しづらい。結果として、傾斜を施したにも関わらず段差がある状態とほとんど変わらず、介助等が必要になってしまう。こうした傾斜等を設置する際は、障がい者等の意見を十分に反映させることが大事である。

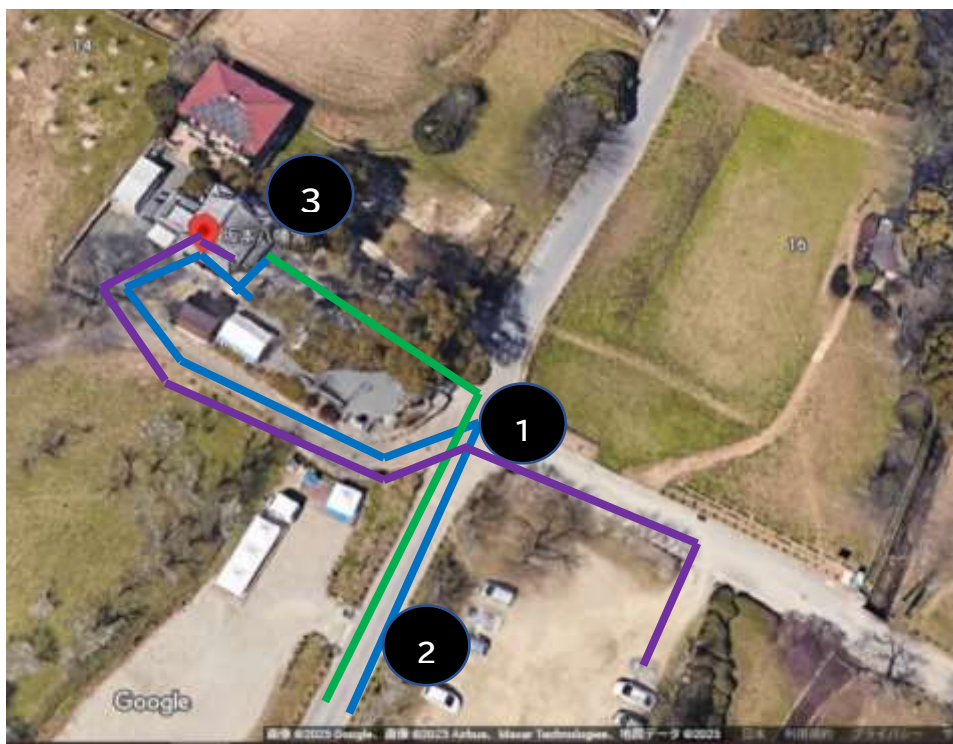
<坂本八幡宮付近の全体写真 google より青線:身体、紫線:知的、緑線:視覚・聴覚のルート>

大宰府政庁跡から坂本八幡宮までの移動に関して、車道と歩道の区別がないことは、多くの障がい者にとって困難を感じるものであった。また、正面入り口は階段となっているが、左奥よりバリアフリールートがあることが明示されておらず、初めて来られた方はわからない可能性がある。

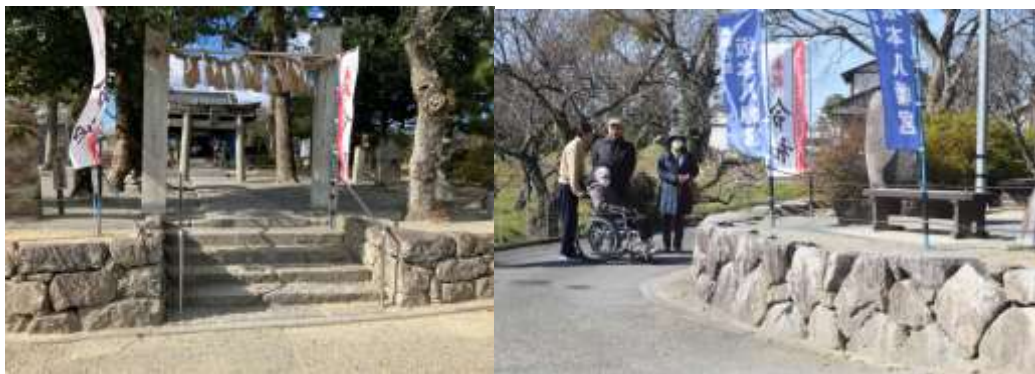
＜坂本八幡宮正面および左側バリアフリールート:全体図①＞

#### ①課題1＜バリアフリールート of 標記に関して＞

坂本八幡宮の正面入り口は段差がある。バリアフリールートが左側にあることを明示する表示などを出す必要がある。参拝をあきらめる方もでてくる可能性がある。

「階段移動が難しい方はこちら等の案内があれば良い。」（身体）

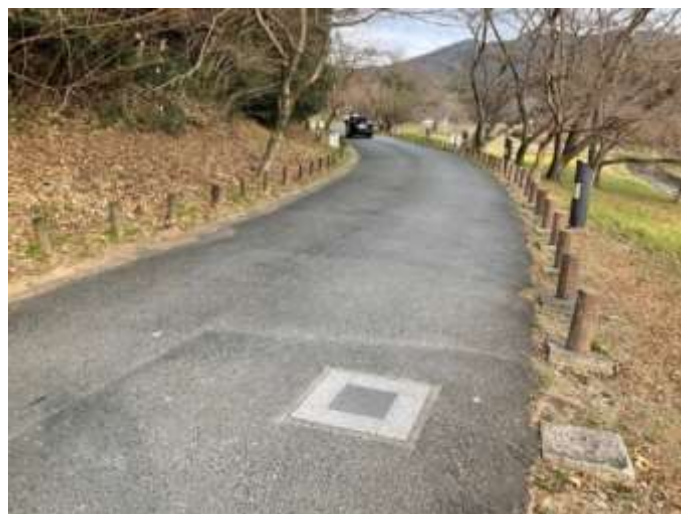
＜坂本八幡宮へ続く道:全体図②＞

#### ②課題2＜坂本八幡宮へのアクセスに関して＞

車道と歩道が分離されておらず、障がい者だけでなく、小さなお子さん連れなども通行するのにストレスがかかる。

「路の幅が狭いので「車はスピードを出さないでください」の注意表示があれば良いと思った。」（聴覚）

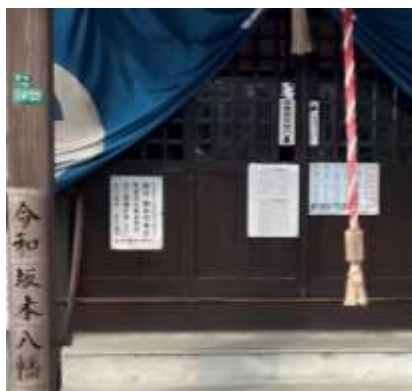
<坂本八幡宮さい銭箱:全体図③>

### ③課題3 <さい銭箱や案内板の表示に関して>

さい銭箱の入り口に様々なお知らせが貼ってあり分かりにくい。また、拝礼の作法に関してはひらがな表記があるが、それ以外のものにはひらがな表記がなくわかりづらい。

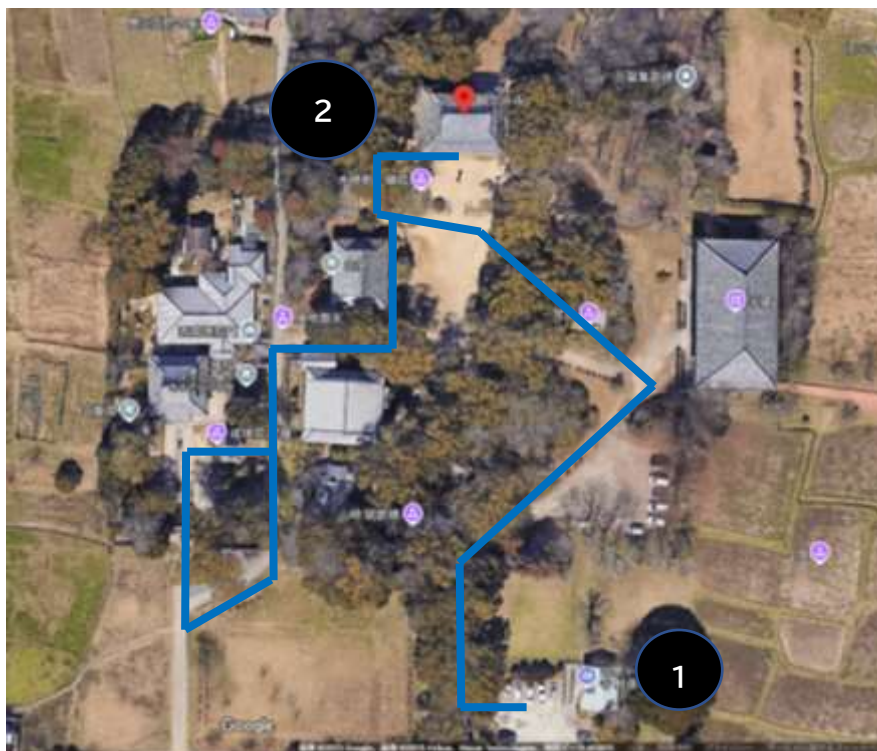
<観世音寺・戒壇院付近の全体写真 google より青線:知的>

このエリアは、単独の車いすユーザーにとっては移動は困難である。しかしながら、よくなれた介助者がいれば移動も可能である。全体の案内板が小さくわかりにくい。観世音寺の案内板には、一部ひらがなによる表記もある。大宰府政庁跡と同様、歴史的価値があり、その当時の雰囲気を感じさせるすばらしい場所であるが、それに見合った案内やバリアフリー化が必要と思われる。

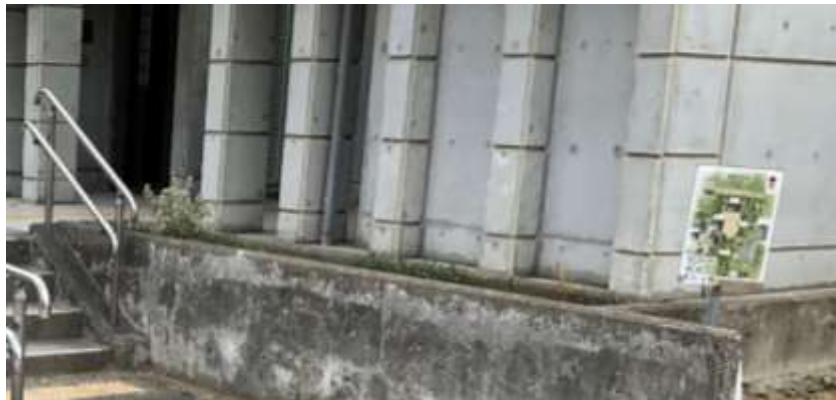
#### ①課題1＜案内板の表示、バリアフリールートについて＞

案内板の地図が小さくまた、分かりにくい場所にある。入口付近に設置されることが望ましい。またバリアフリールートの整備が必要である。

<ちいさな案内板:トイレ横に設置:全体図①>

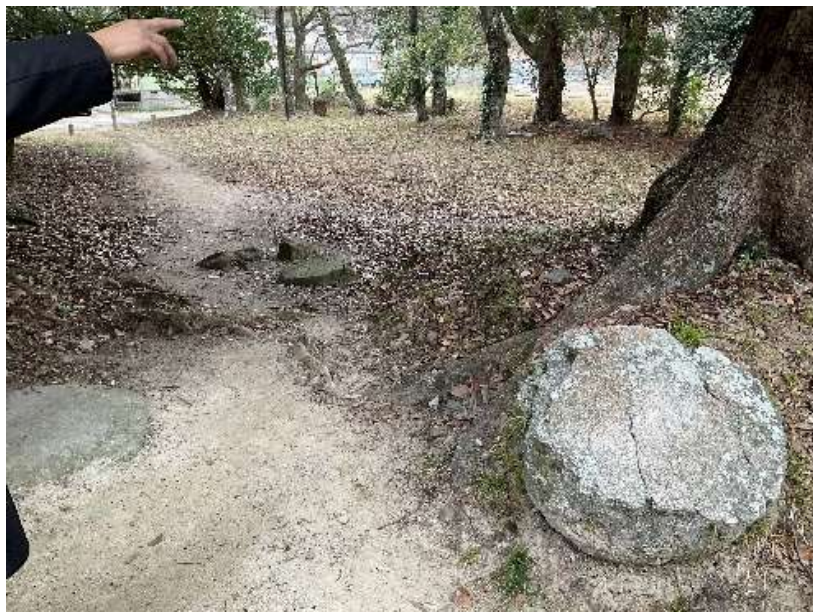
<階段を迂回する道のバリア:全体図②>

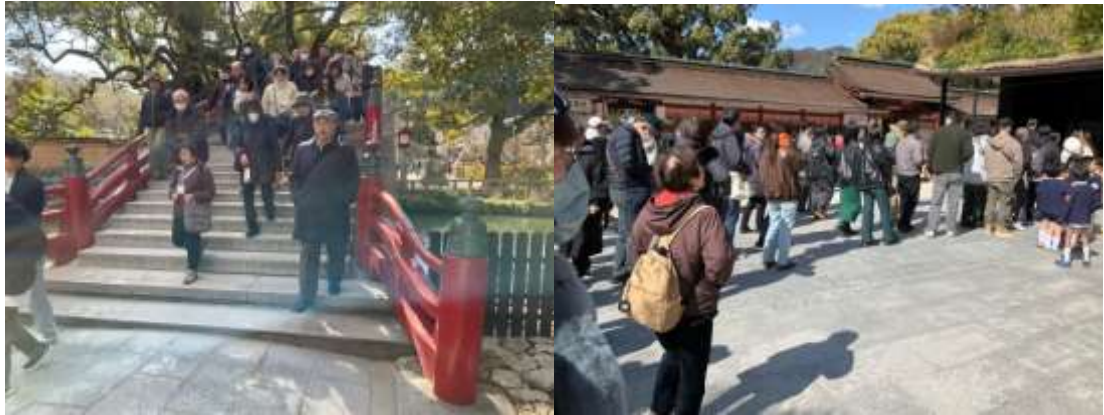
①課題1<混雑回避のための複数ルートについて>

太宰府天満宮は、平日でも混雑している。混雑をわざわざ避けて旅行日程を立てる傾向がある障がい者や高齢者にとって、混雑はストレスがかかるものである。参拝者数に応じたバリアフリールートの表示などが必要である。

<平日にも関わらず混雑する太鼓橋付近(左):全体図①、仮殿付近(右)>

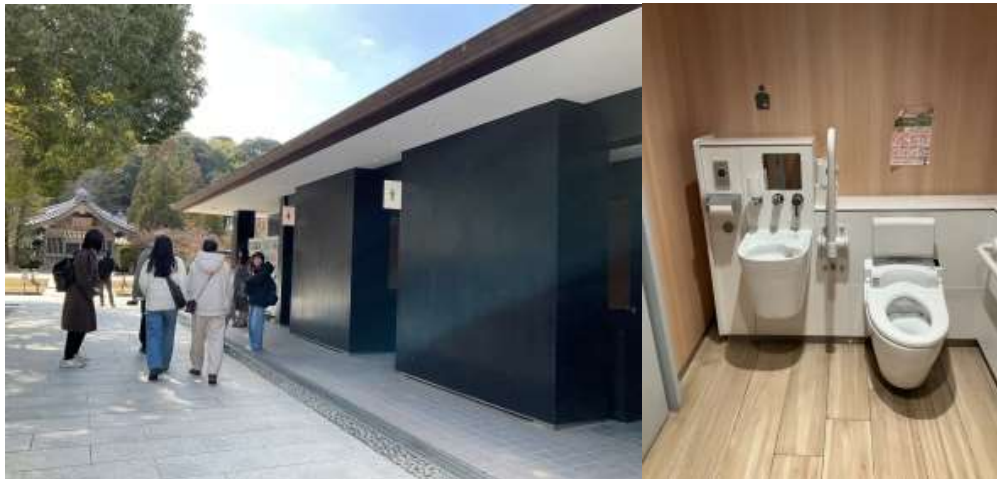
②課題2<バリアフリートイレの表示>

バリアフリートイレの外には表示がないが、実際はバリアフリートイレがある。表示がわかりやすいところがないと有効に活用されない恐れがある。

<天満宮正面入り口付近のトイレ外観(左)、トイレの設備(右):全体図②>

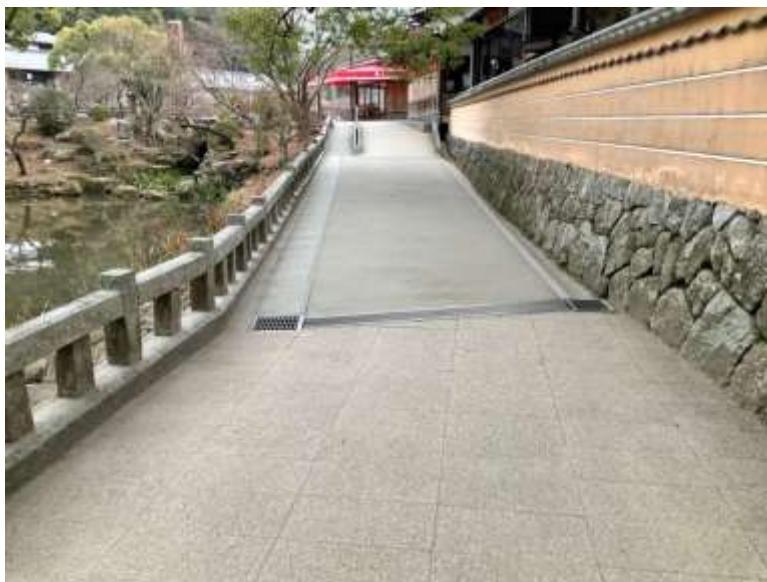
### ③課題 3<バリアフリールートにあるバリア>

正面入り口から本殿までの太鼓橋を避けるための(本殿向かって)右側のバリアフリールートがあるが、傾斜が急すぎて一人ではほとんど登ることができない。また老々介護等で高齢の介護では、車いすを最後まで押しきれない可能性がある。

<太鼓橋を右側に迂回するルートの傾斜>:全体図③>

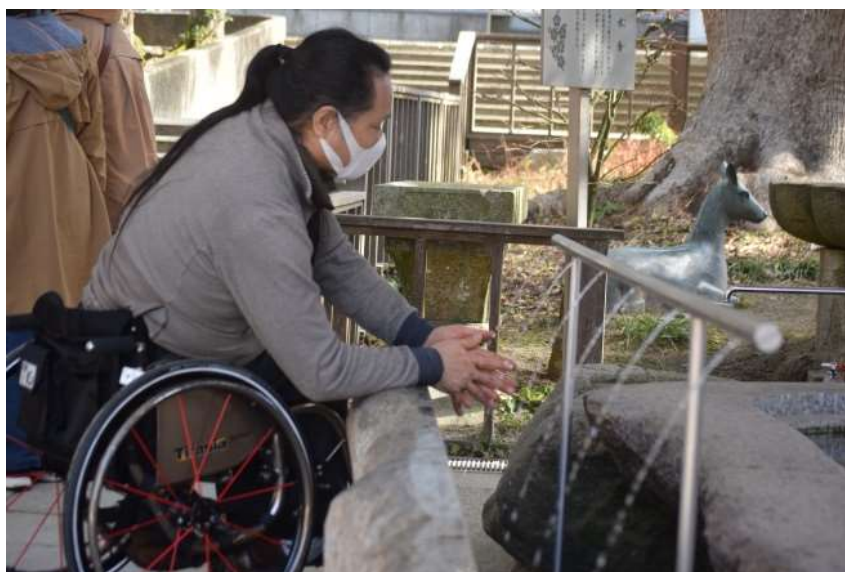
### ④課題4<手水の工夫とそのバリア>

混雑状況やそれに伴う衛生面にあわせて手水を工夫されているが、その工夫に車いすユーザー等の視点が入っておらず、車いすのままでは使用しにくい。車いすを斜めにして、かなりの前傾姿勢をとるとなんとか届く。

<手水の様子>:全体図④>

「手打ち水に届きやすくして頂きたい。」(身体)

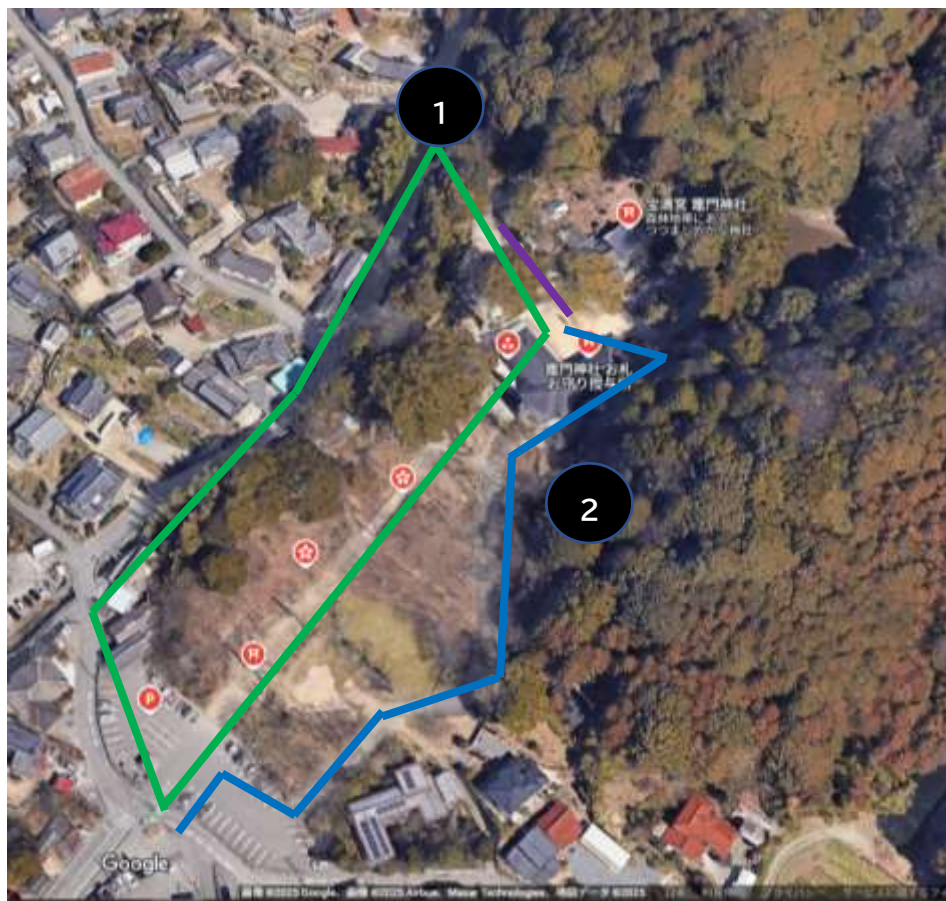
<竈門神社付近の全体写真 google より青線:身体、紫線:知的、緑線:視覚・聴覚のルート>

階段での上り下りが難しいと感じる方が多くいた。手すりが揃っていないことや、障害者用駐車場やスロープが整備されているが案内表示がないなど情報発信が不足していることも課題である。

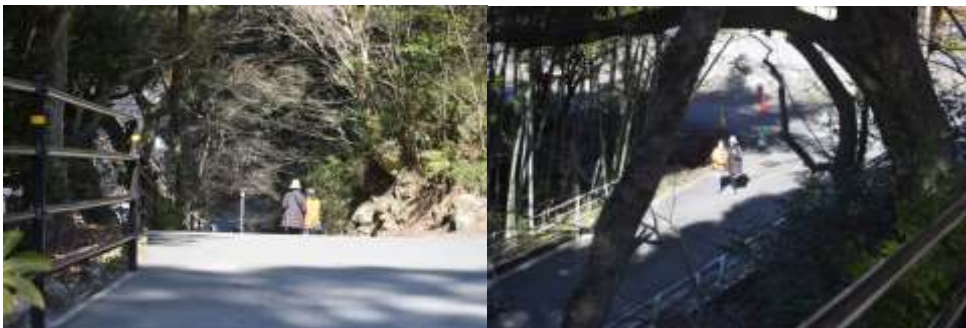
#### ①課題1<バリアフリールートについて>

正面の階段以外に右(敷地内の道)、および左(一般道)から迂回して上ることができるが、その表示がなく、はじめて来られた方にはわかりにくい。HPにもこのことは記載されていない。視覚部門の調査員は、階段を下ることが難しいことから、正面左の一般道を下った。

<竈門神社の左手から下る様子:全体図①>

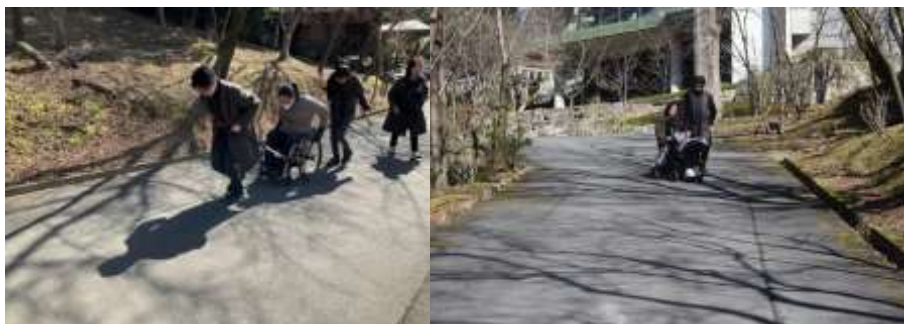
右手のバリアフリールートは、電動車いすでも上ることができた。また、JINRIKI を利用して車いすユーザーでも上ることができた。

<JINRIKI 使用の様子(左)、電動車いす WHILL 使用の様子:全体図②>

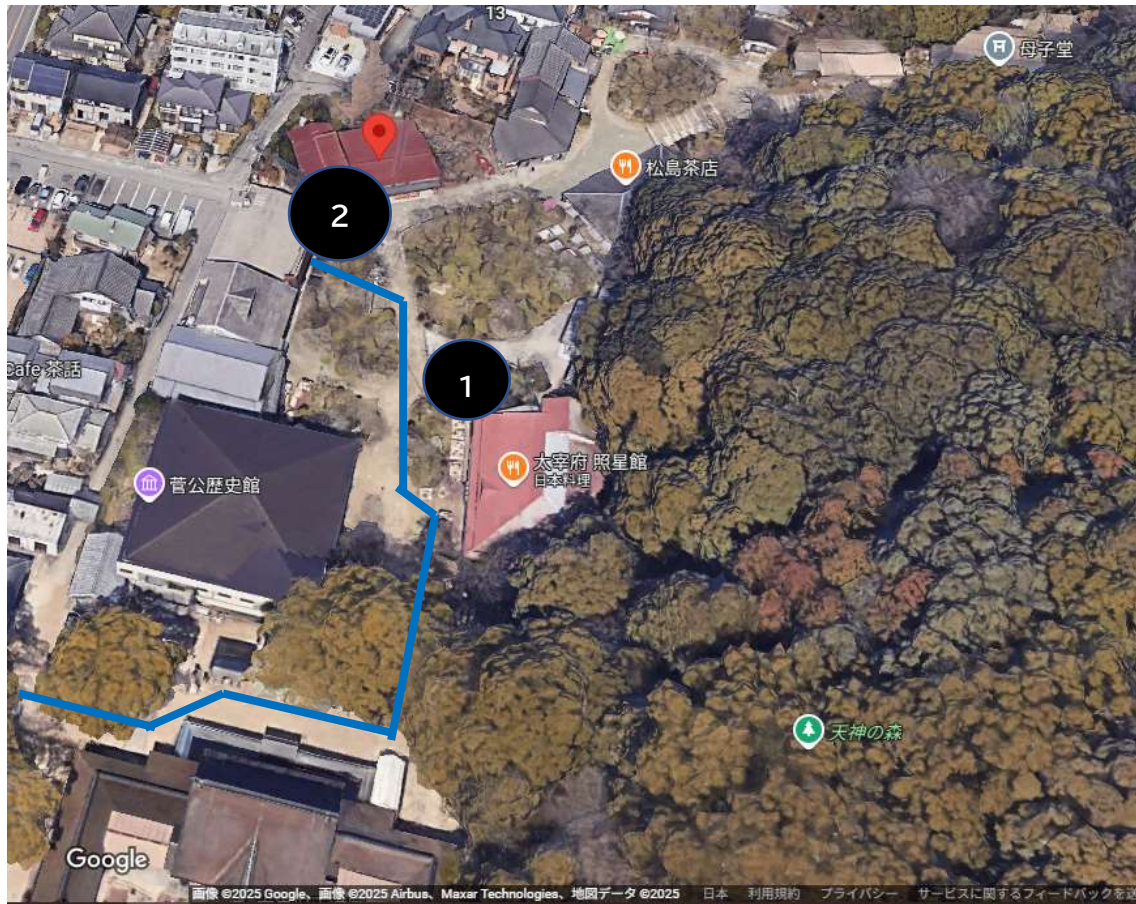
<中神茶屋付近の全体写真 google より青線:身体・知的・視覚・聴覚のルート>

入口付近にわずかな段差があったり、茶屋までの道が砂利道等であるため、アクセスの部分に困難を感じる部分があった。天満宮の敷地内という利便性の高い場所であるので、この辺りは改善されるとなおよい。

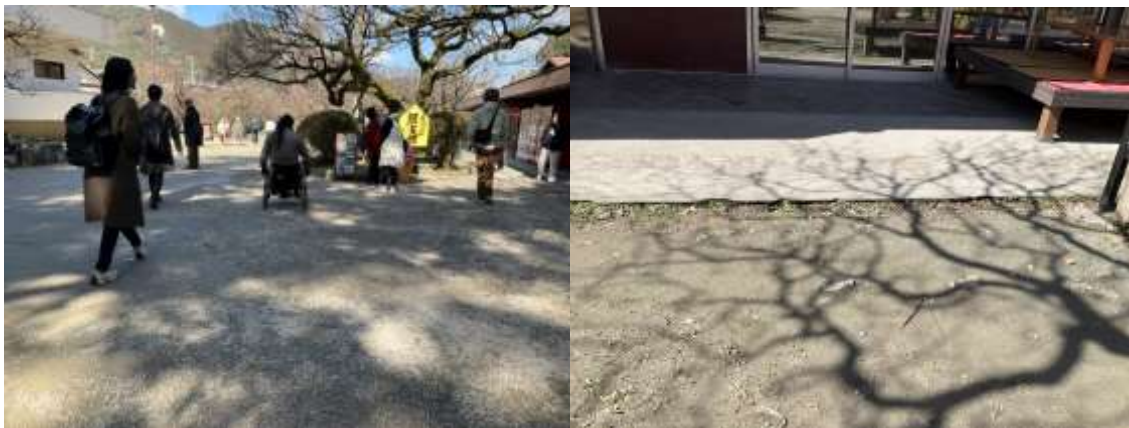
「本殿から中神茶屋までの道が雨だとぬかるみ、凹凸道なので動きにくい。」

「茶屋の入り口に1 cm 程度の段がありつまずいた。」(身体)

<中神茶屋へのアクセス(左):全体図①、入り口の段差(右):全体図②>

「車いすが楽に通れる幅のコンクリート通路があれば有難い。」(身体)
