# 太宰府の文化財

## 水城の築造に使われた植物 — 敷粗朶の樹木 —

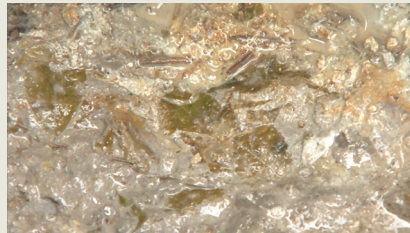
発掘調査で出土した敷粗朶（九州歴史資料館提供画像）  
平成26年の九州歴史資料館による発掘調査時のもの。調査時の映像を、JR水城駅舎入口のモニターで見ることができます。

水城の築造で使われた特徴的な工法に敷粗朶工法があります。粗朶とは枝や葉のことです。土塁の基礎工事において粗朶を用いた改良土層を形成するもので、軟弱な地盤の上で地滑りや沈下を防ぐ効果があり、現代でも通じる耐震性に優れた工法です。

発掘調査では、水城の積土<sup>つみど</sup>の最下層部で敷粗朶が確認されています。発掘して出てきた葉は、土の中から現れた瞬間は生き生きとした緑色だったそうで、このことから、水城土塁のごく近場で採取した枝や葉を、さほど時間を置かずに敷粗朶に利用し

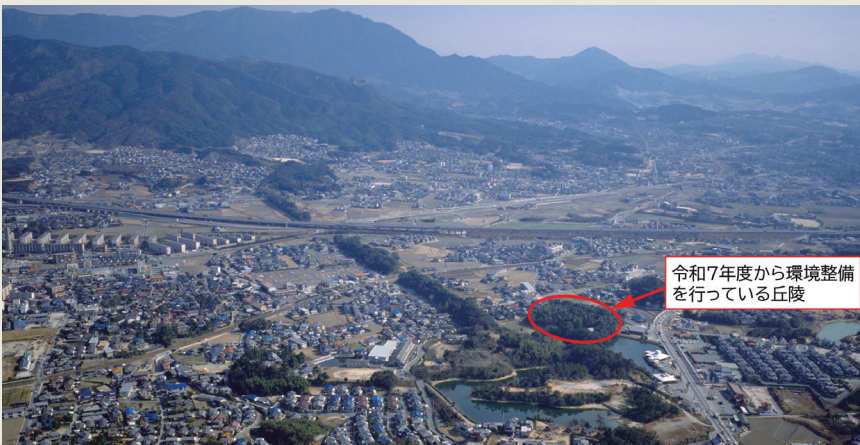
上空から撮影した水城跡（西から）

平野が最も狭まる部分を土塁で封じること、博多湾側からさらに内陸へと容易に進入することを阻みました。

特別史跡水城跡は、今から約1360年前に防衛のために築かれた土塁です<sup>※1</sup>。大野城跡がある四王寺山の南西裾からつながり、国分から吉松・大野城市下大利まで、全長1.2kmの区間に人の手で高さ約10mに土を盛って造られました。
