## 特別史跡水城跡第 65 次調査現地説明会

～災害復旧にともなう発掘調査～

令和元年6月1日(土)  
太宰府市教育委員会文化財課

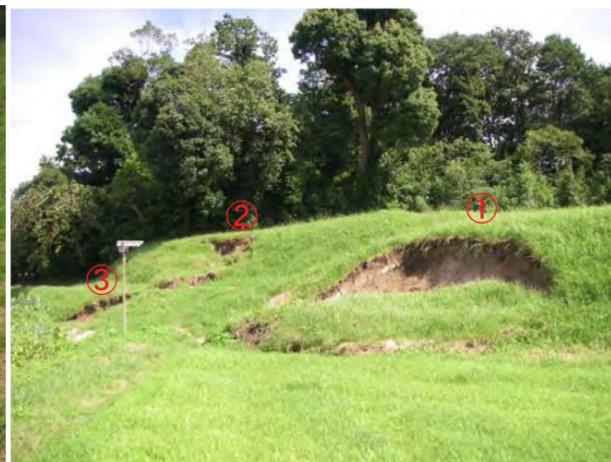
崩落箇所①～③(南から)

今回、災害によって土砂の崩落が起こった箇所は4カ所あります。

- ①幅5～9m×高さ4.5m
- ②幅8.5m×高さ2.7m。
- ③幅4.5m×高さ2m。
- ④幅6m×高さ2.5m。

いずれも大雨によって水を多く含んだことから起きた法面部の土砂崩落です。特に②では水城の下成土塁上を東から西に流れて集まった水も大きく影響したようです。

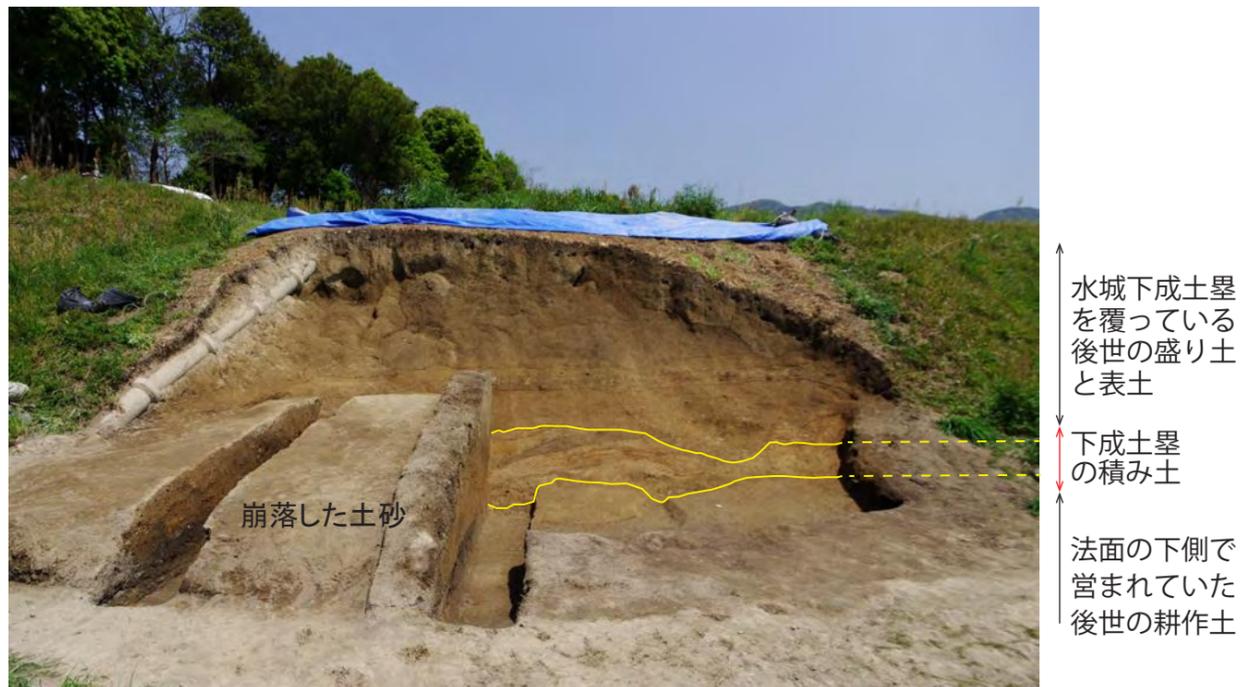
崩落箇所①②では、崩落した後世の盛り土や表土の下から、水城の下成土塁の積み土かせいどるいを部分的に確認できました。

崩落箇所①の崩落面に現われた水城下成土塁の積み土の一部

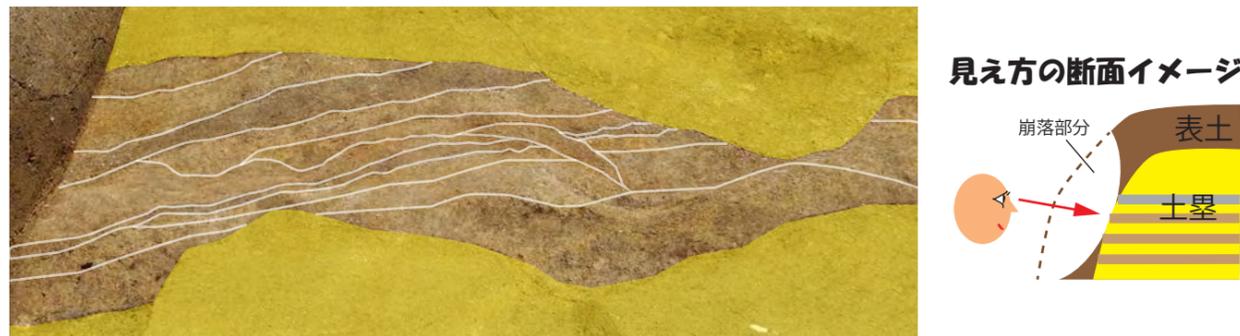
▲積み土の土層ラインを薄い白色で表し、後世の盛り土・耕作土部分には黄色を重ねています。

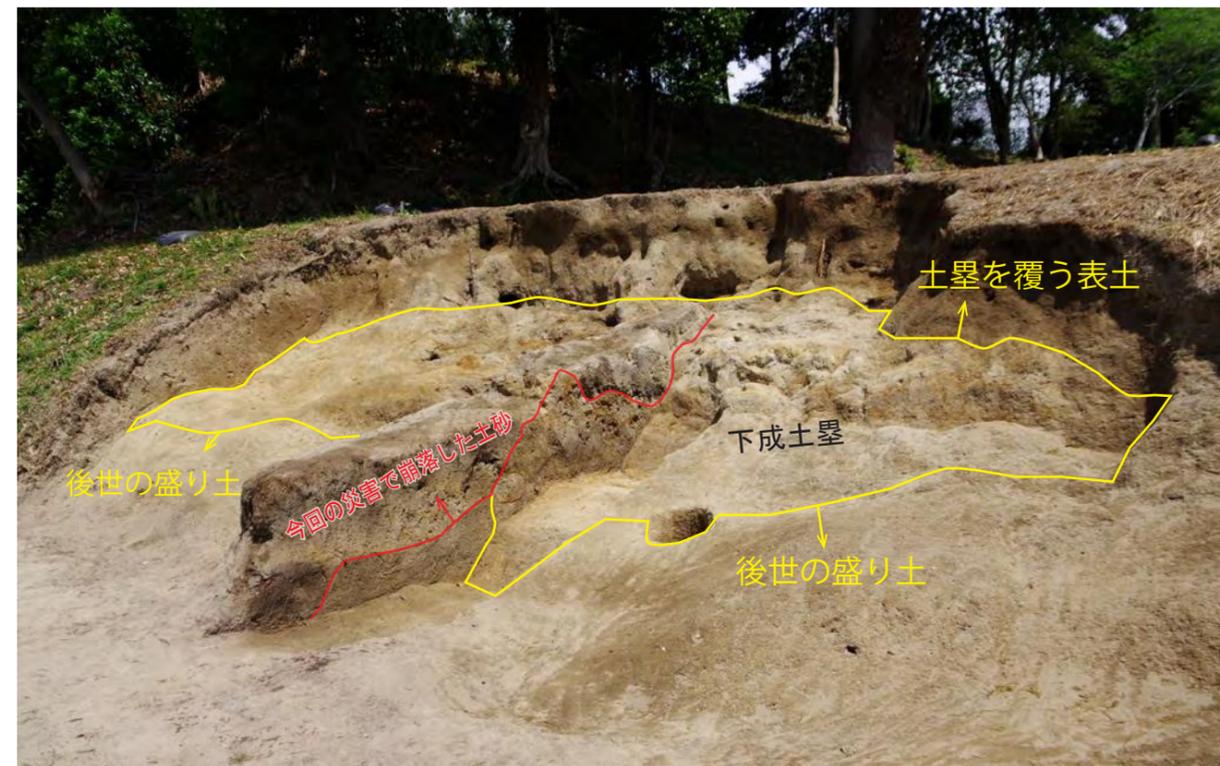
表土・後世の盛り土が崩落したことで水城下成土塁本体が露出し、その後流れてきた多量の水によって土塁の一部が浸食を受けました。
