1. はじめに

今回行いました発掘調査は、特別史跡水城跡保存整備事業で計画されている水城跡土塁の復元整備に伴い、整備に必要な上成土塁裾部の位置や木樋の現状などの情報を得るために、3箇所の調査区を設定し平成 28 年 11 月 30 日から実施してきました。

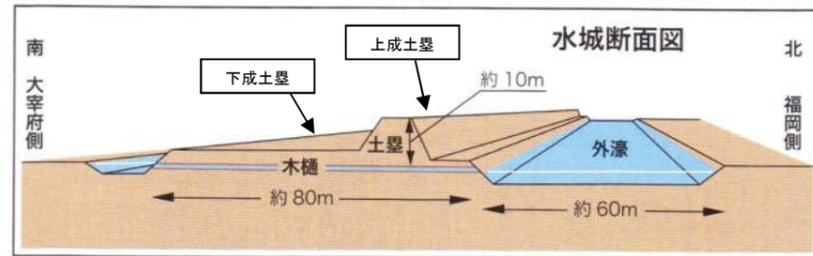
図 1 水城断面図（「目でみる大宰府」財団法人古都大宰府保存協会より転載、加筆）

「日本書紀」には 664 年、大宰府防衛のために水城が築かれた事が書かれています。水城は、福岡平野の南端に平野を封鎖するように全長 1.2km にわたり築かれました。土塁の幅は約 80m、高さは約 10m の大規模な人工構造物で、博多側には深さ 4m、幅約 60m の濠が造られ、太宰府側の内濠から博多側の外濠に水を送る木樋が造られていました(図 1)。この土塁を 2 段に分け、高い上部の土塁を上成土塁、下部の幅広い土塁を下成土塁と呼んでいます。

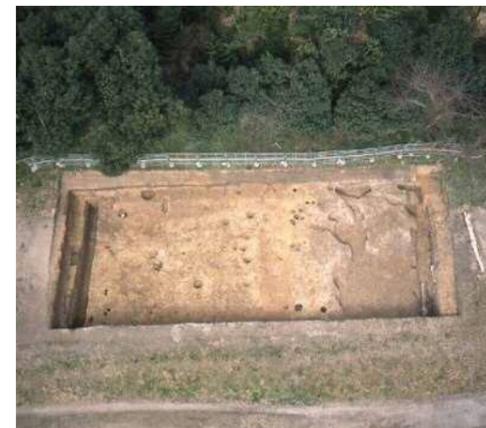
図 2 7 トレンチ全景（南東上空から）

【上成土塁裾部の位置】 7 トレンチ（図 2）・8 トレンチ（図 4）

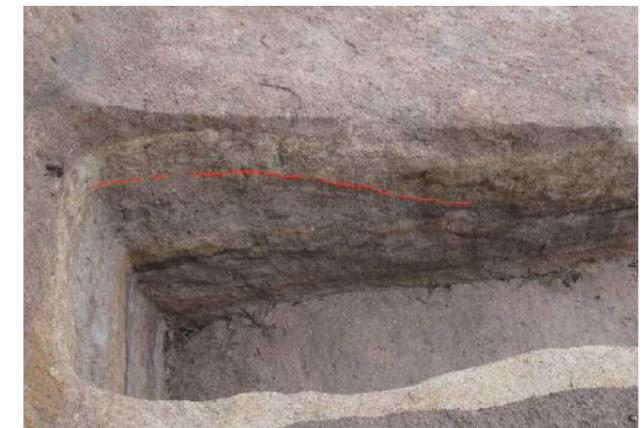
図 3 7 トレンチで確認された土層（北西から）

8 トレンチの調査で、上成土塁につながる灰色の粘質土層を確認しました。この層は緩やかに上成土塁に向かい上がった後、急勾配で立ち上がります（図 5・6）。また 7 トレンチでも灰色の上成土塁に向かって上がる層を確認しました（図 3）。これらの層と平成 26 年度に調査を行った水城跡第 59 次調査で見つかった東西方向の溝を繋ぐと、8 トレンチの更に西側の比較的良好に残っている上成土塁に繋がっていきます。このことから図 7 のように上成土塁の裾部の位置が推定されました。

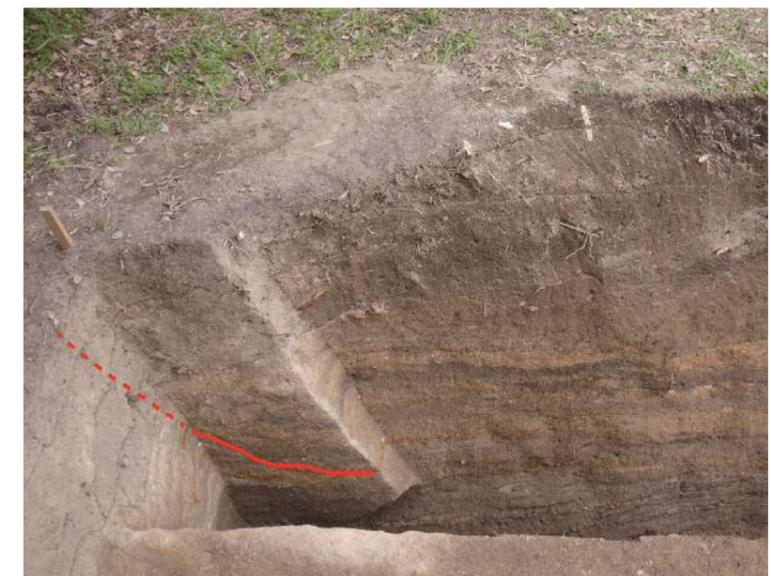
図 5 8 トレンチで確認された土層（西から）

図6 8トレンチ東壁土層断面図

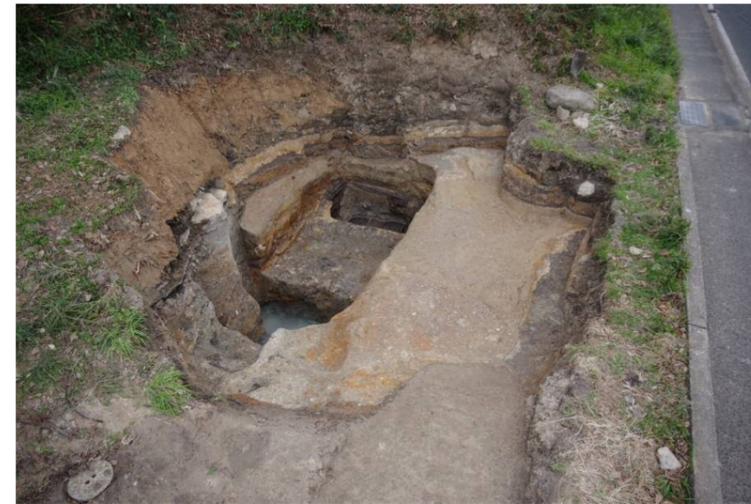
図8 6トレンチ全景(南東から)

【木樋の現状確認】6トレンチ(図8)

今回の調査では家屋の移設に伴い、垂直に近い状態まで土層が大きく削り取られていることを確認されました。このことから土層の保護を第一に考え、また調査の安全確保を考慮し、木樋・上成土層・下成土層の構築の関係の確認には今回至りませんでした。しかし、現地表面から約80cmは削られている状態を確認した等、今後検討される道路際の土留め工事に必要な情報は得られました。

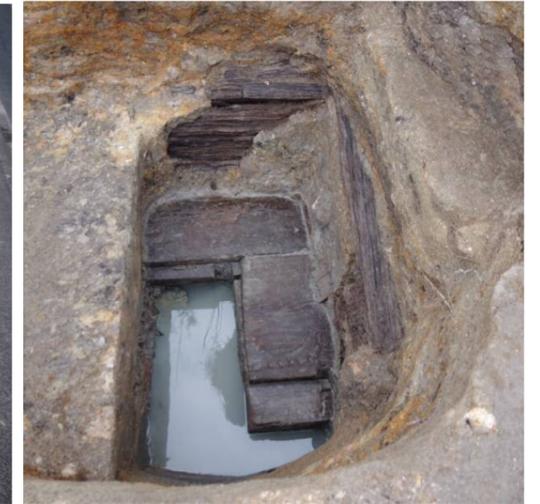
図9 木樋全景(北東から)

今回再確認した木樋は、昭和5年に旧国道3号線(現 県道112号線)の開通に伴い移設された家屋の井戸工事の際に確認された木樋です。一部の部材は抜き取られていましたが、トレンチの南北両端に蓋板、側板、底板が残っていました。また蓋板と側板の状態は良くなかったが、底板は板材の角がしっかりと残るほど良好な状況で残っていました(図9・10)。

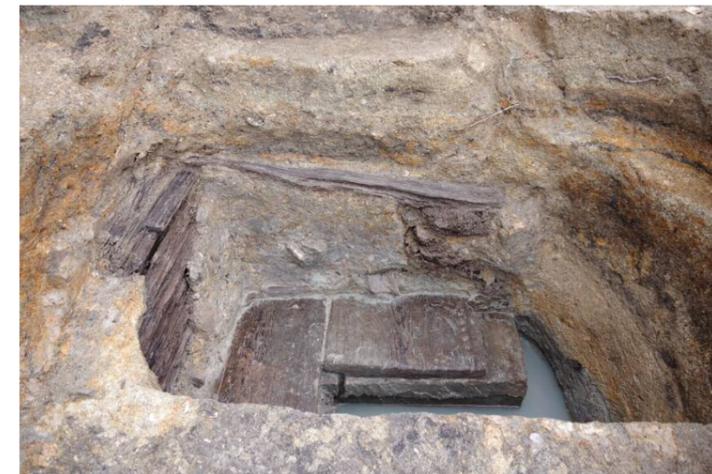
図10 木樋全景(南東から)

また、新たな発見としては、底板の接合部に板同士のズレを防ぐために施されたと考えられるホゾ穴が開けられ(図11)、板材が差し込まれていたことや、昭和6年の調査では東側の側板が丸太状の木材を2段積み上げていると記録されていましたが、丸太ではなく、西側の側板と同様に板材が使われ、折れて内側に落ち込んでいること(図10)を確認しました。
