# 特別史跡水城跡 第60次調査 現場説明会資料

平成28年1月30日(土)  
10時20分～  
太宰府市教育委員会文化財課  
調査地：太宰府市国分2丁目

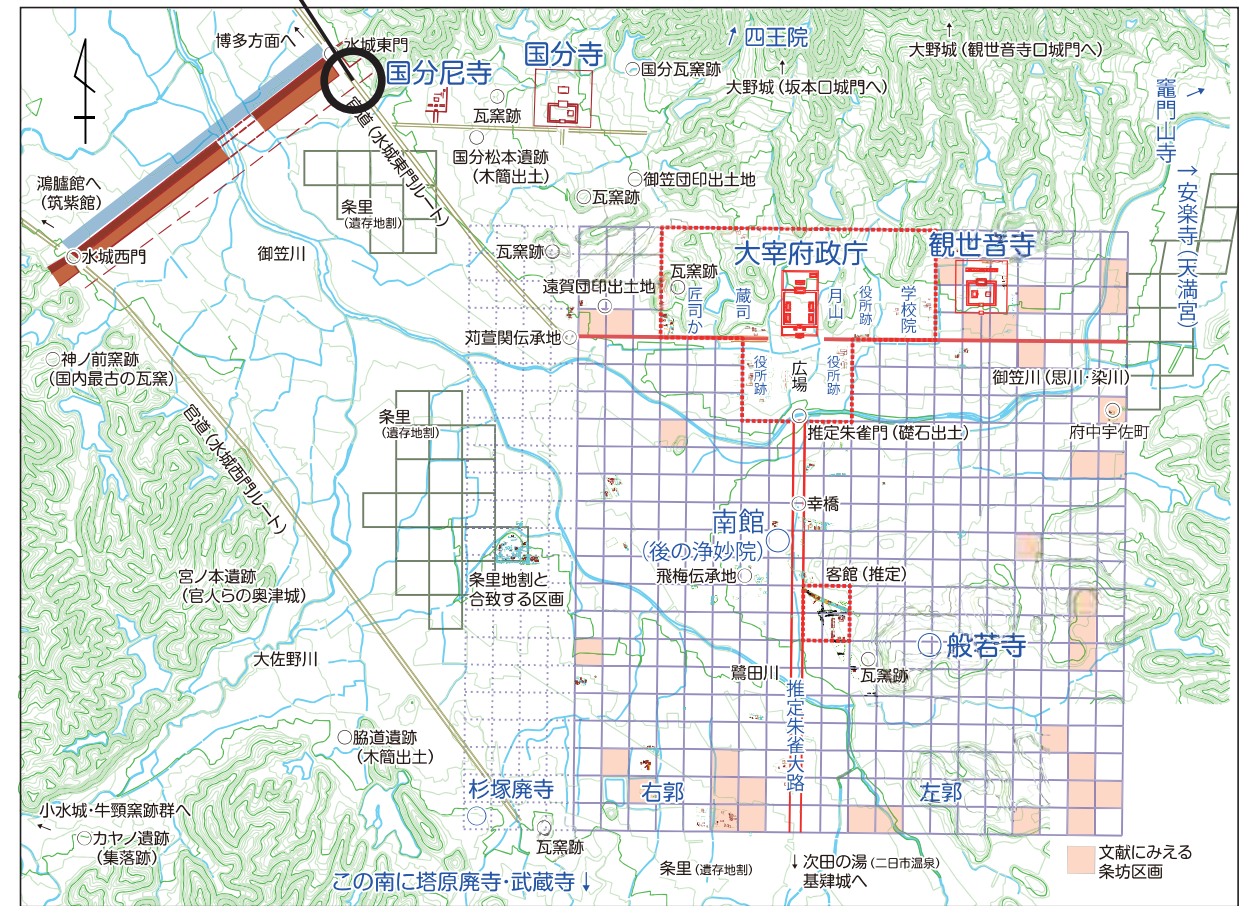
## 水城跡第 60 次現場の位置

現場と官道の関係図 (まると太宰府歴史展図録より転載)

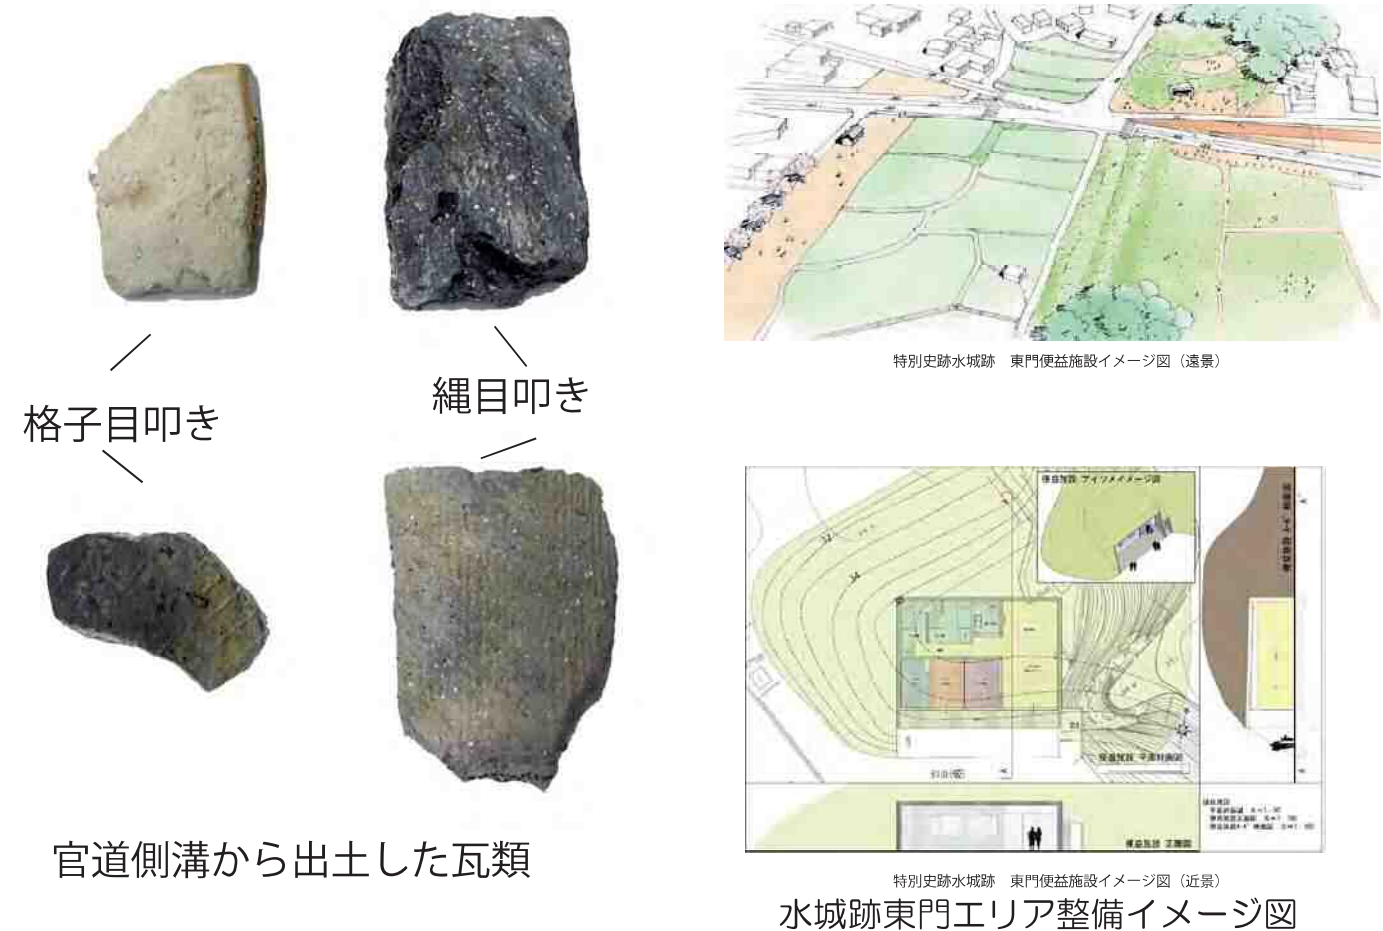
官道側溝から出土した瓦類

官道側溝からの出土遺物は、土師器や須恵器等の土器は少なく、主に瓦が出土しています。  
瓦の出土傾向としては、縄目叩きの瓦が多く、わずかに格子目叩きの瓦が出ています。これら瓦の年代観より溝の埋没時期は平安時代まで下と考えられます。
