# 大宰府条坊跡第289次調査

平成 23 年 10 月 15 日  
大宰府市教育委員会文化財課調査係

所在地 太宰府市都府楼南 3 丁目 23 番地内  
調査期間 平成 23 年 8 月中旬～  
平成 24 年 1 月上旬 (予定)  
遺跡の内容 奈良時代の条坊跡

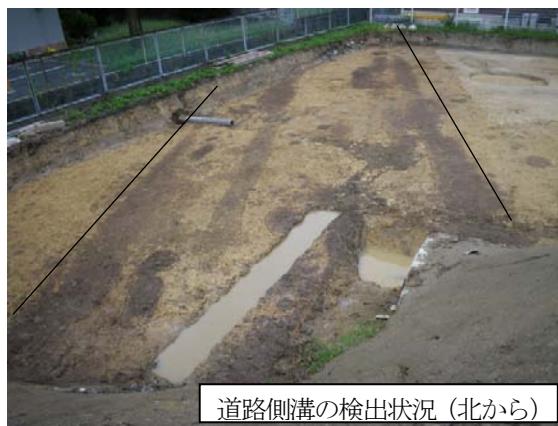
調査区の東端で、南北方向に延びる複数の溝を確認しています。これらの溝は、坊路（南北方向の道路）の側溝と考えられ、大宰府条坊の中央の南北道路（朱雀大路）から西に7つめの道路だと推定しています。（※条坊の一区画を

90m×90m と考える案の場合。）

なお、調査地の南側の線路を越えた先にある田んぼの区画は、この道路の延長線と一致するようです。条坊区画の名残を現在の土地区画で見ることができる貴重な例です。

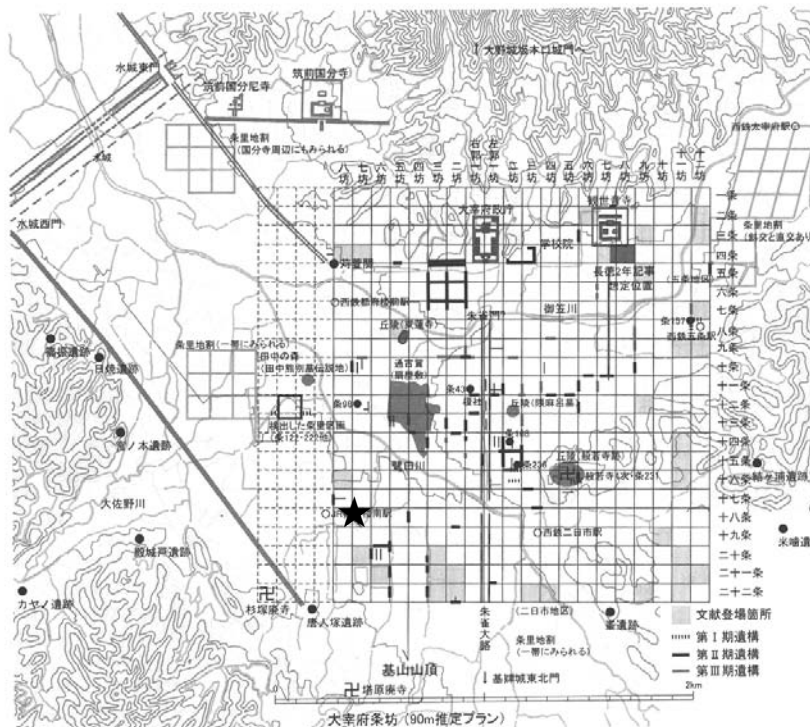
だざいふじょうぼうあと  
**大宰府条坊跡とは？**  
奈良時代～平安時代（今から 1000～1300 年前頃）、大宰府という地方最大の役所が置かれていました。当時の大宰府政庁の南側には、南北方向に走る坊路と東西方向に走る条路によって碁盤目状に区画整備された都市がつけられていたと考えられ、この都市区画を大宰府条坊と呼んでいます。  
★が今回の発掘調査現場の位置

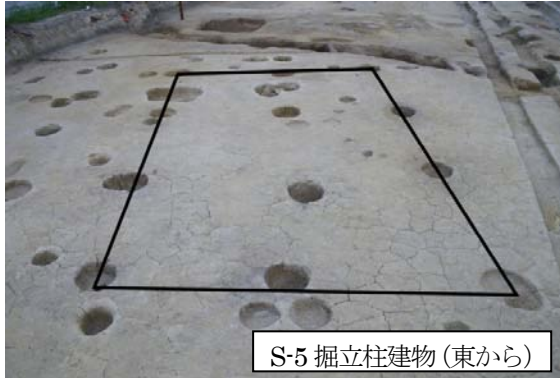
ほったてばしらたてもの  
○掘立柱建物

坊路の西側で7棟の掘立柱建物が確認できています。建物の規模は、2間×2間のものが1棟、2間×3間のものが4棟です。

建物はどれも南北または東西に棟を合わせています。条坊の区画に沿って建物が建てられていたようすが分かります。

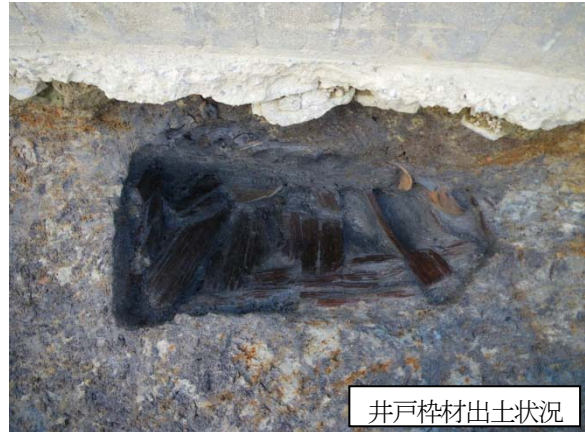
○井戸

調査区の中央では、奈良時代後半頃に埋没したと考えられる井戸が見つかっています。直径約3mの掘り方の内側に、方形の井戸枠をつくっています。井戸枠内には、井戸の枠に使われ

ていた板状・棒状に加工された木材が遺っていました。
