(2)調査成果

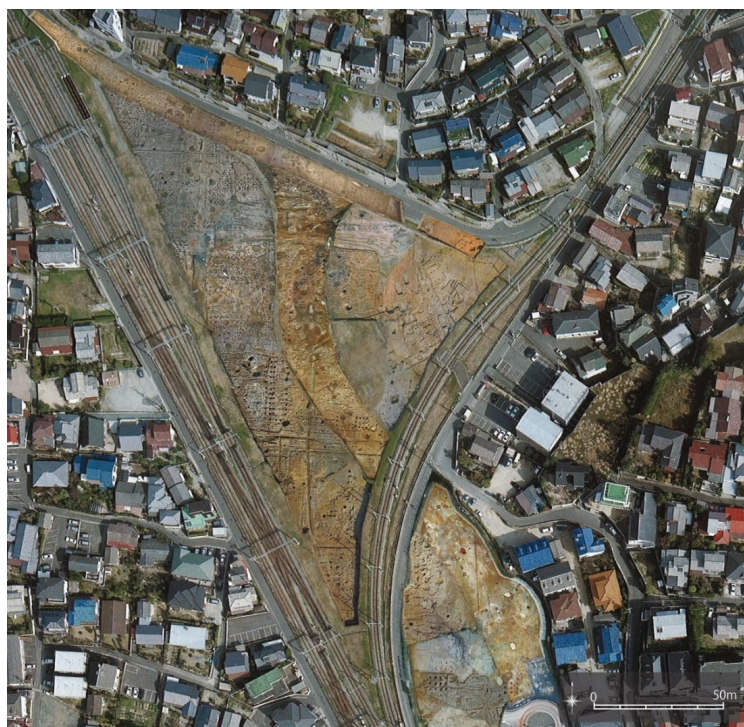
客館跡の調査区空撮接合写真
（平成7～24年、上が北）

平成7年度、北側を通る市道（御垣野隈野線）拡幅に伴い、この土地にはじめて発掘調査が入った。第168次調査は、東西約200mに亘ってトレンチ状に調査区が設けられ、複数の遺構面とともに、掘立柱建物・井戸・土坑・溝を主体とした飛鳥時代～平安時代後期にわたる遺跡が一带に広がっていることが判明した。ここは大宰府条坊左郭を広域に調査した初の事例で、奈良時代の朱雀大路東側溝や左郭1坊路など検出し、これらを基にその後、新たな条坊復元案が提示されることとなった。その確からしさは、その後の調査でも証明されている。

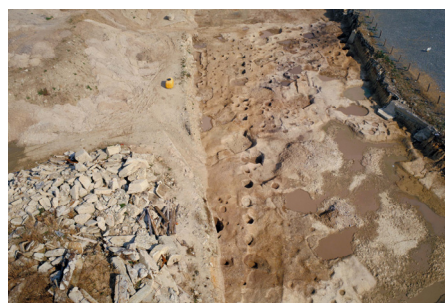
北棟東側
236-1次調査 南から撮影

平成16年度、県道観世音寺二日市線の新設に伴い第236-1・236-2次調査が行われた（左郭14～17条2～3坊、第236-2次は整備対象地外）。今度は南北方向にトレンチ状の調査区が設けられ、14条路・15条路が検出された。いずれも平安時代後期まで使用された道路だが、このうち15条路については、両側溝から7世紀末および8世紀前半の埋土が検出され、条坊区画が飛鳥時代（政庁I期新段階）に存在したことを示す好例となった。また、14・15条路の間（左郭15条2坊）から客館の一画を占める大型南北掘立柱建物（北棟・236-1SB480）の東半分が検出された。

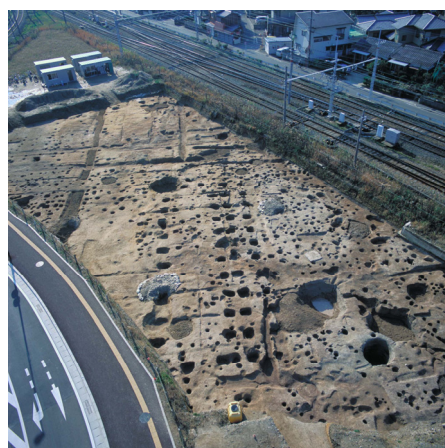
南棟
257次調査 北から撮影

第257次調査（左郭14～15条2坊）では、15条路の北側で客館の大型南北掘立柱建物（南棟・257SB300）を検出された。これにより巨大な北棟・南棟が一時的に配置されていることや、その規模・配置が政庁脇殿に匹敵するため大宰府に関わる大型施設との想定も行われた。建物の建造時期は、柱穴出土遺物から8世紀第2四半期頃と想定された。廃絶時期は、南棟は8世紀後半、北棟は9世紀前半まで残る可能性がある。

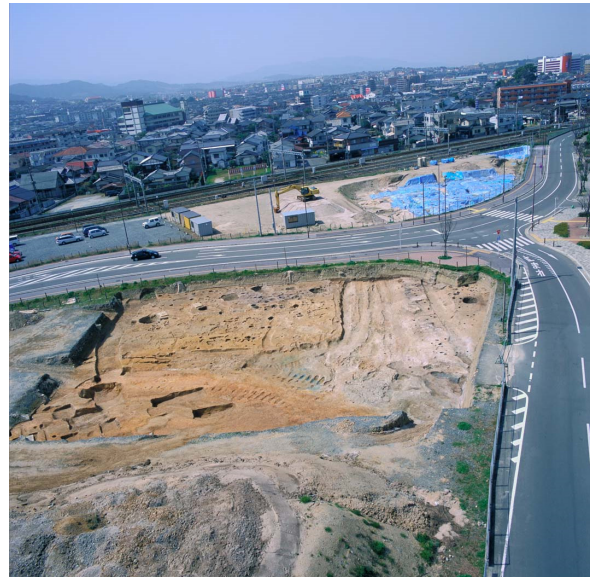
275 次調査 東から撮影

第275次調査（左郭14条2～3坊）では、左郭2坊路・14条路の交差点を検出し、交差点の南西では5×3間、4×3間の東西棟群を確認した。管理棟のような建物群と推察される。

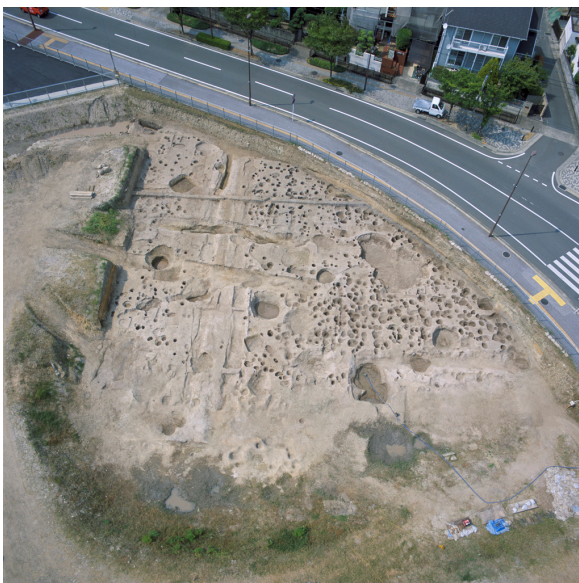
277 次調査1区 南から撮影

第277次調査（左郭14条1・2坊）では、左郭1坊路を検出し、周辺から小規模建物や井戸を検出された。注目されるのは、奈良時代の井戸が集中していること、また佐波理・奈良三彩など高級食器の出土がこの付近に特に集中していることで、客館の厨と推定された。また奈良時代の井戸の一部の枠材には、扉・机・箱・木簡が転用されていた。中には「仕丁」と記した木簡もあり、ここが大宰府に関わる施設とする大きな根拠となった。なおここでも正殿的な東西棟は検出されず、この施設には正殿的な建物はなかったことが判明した。

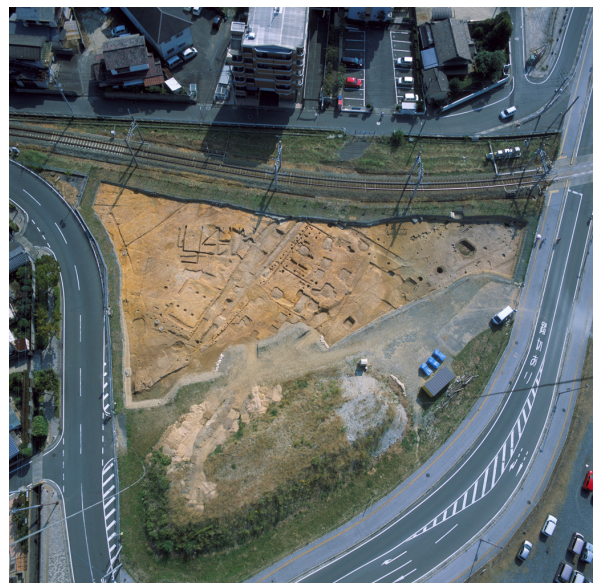
285 次調査 左が北

第285次調査（左郭14条2・3坊）では、左郭3坊が完全に削平されていたが、それはここまで伸びていた東からの丘陵がカットされたためと判明した。これが客館の東側範囲とみられる。また、調査区南側では左郭2坊路の南半を確認したが、南端路面上には客館時代の建物が進出していた。左郭14条の左郭2条路は、北側の第275次調査でも確認されたように予想より西寄りに位置しており、南延長上では15条路との交差点も検出されていない（第236-1次調査）。おそらく当初からここが道路だったのではなく、客館廃絶後つまり機能停止後に丘陵裾を避けて設置されたと想定される。

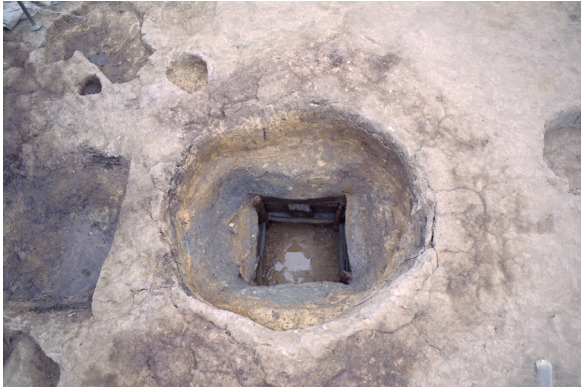
「仕丁」「役」木簡が井戸枠に転用された
奈良時代の井戸
277次2区 北から撮影
