平成30年度

第4回

太宰府市総合交通計画協議会

太宰府市 都市計画課

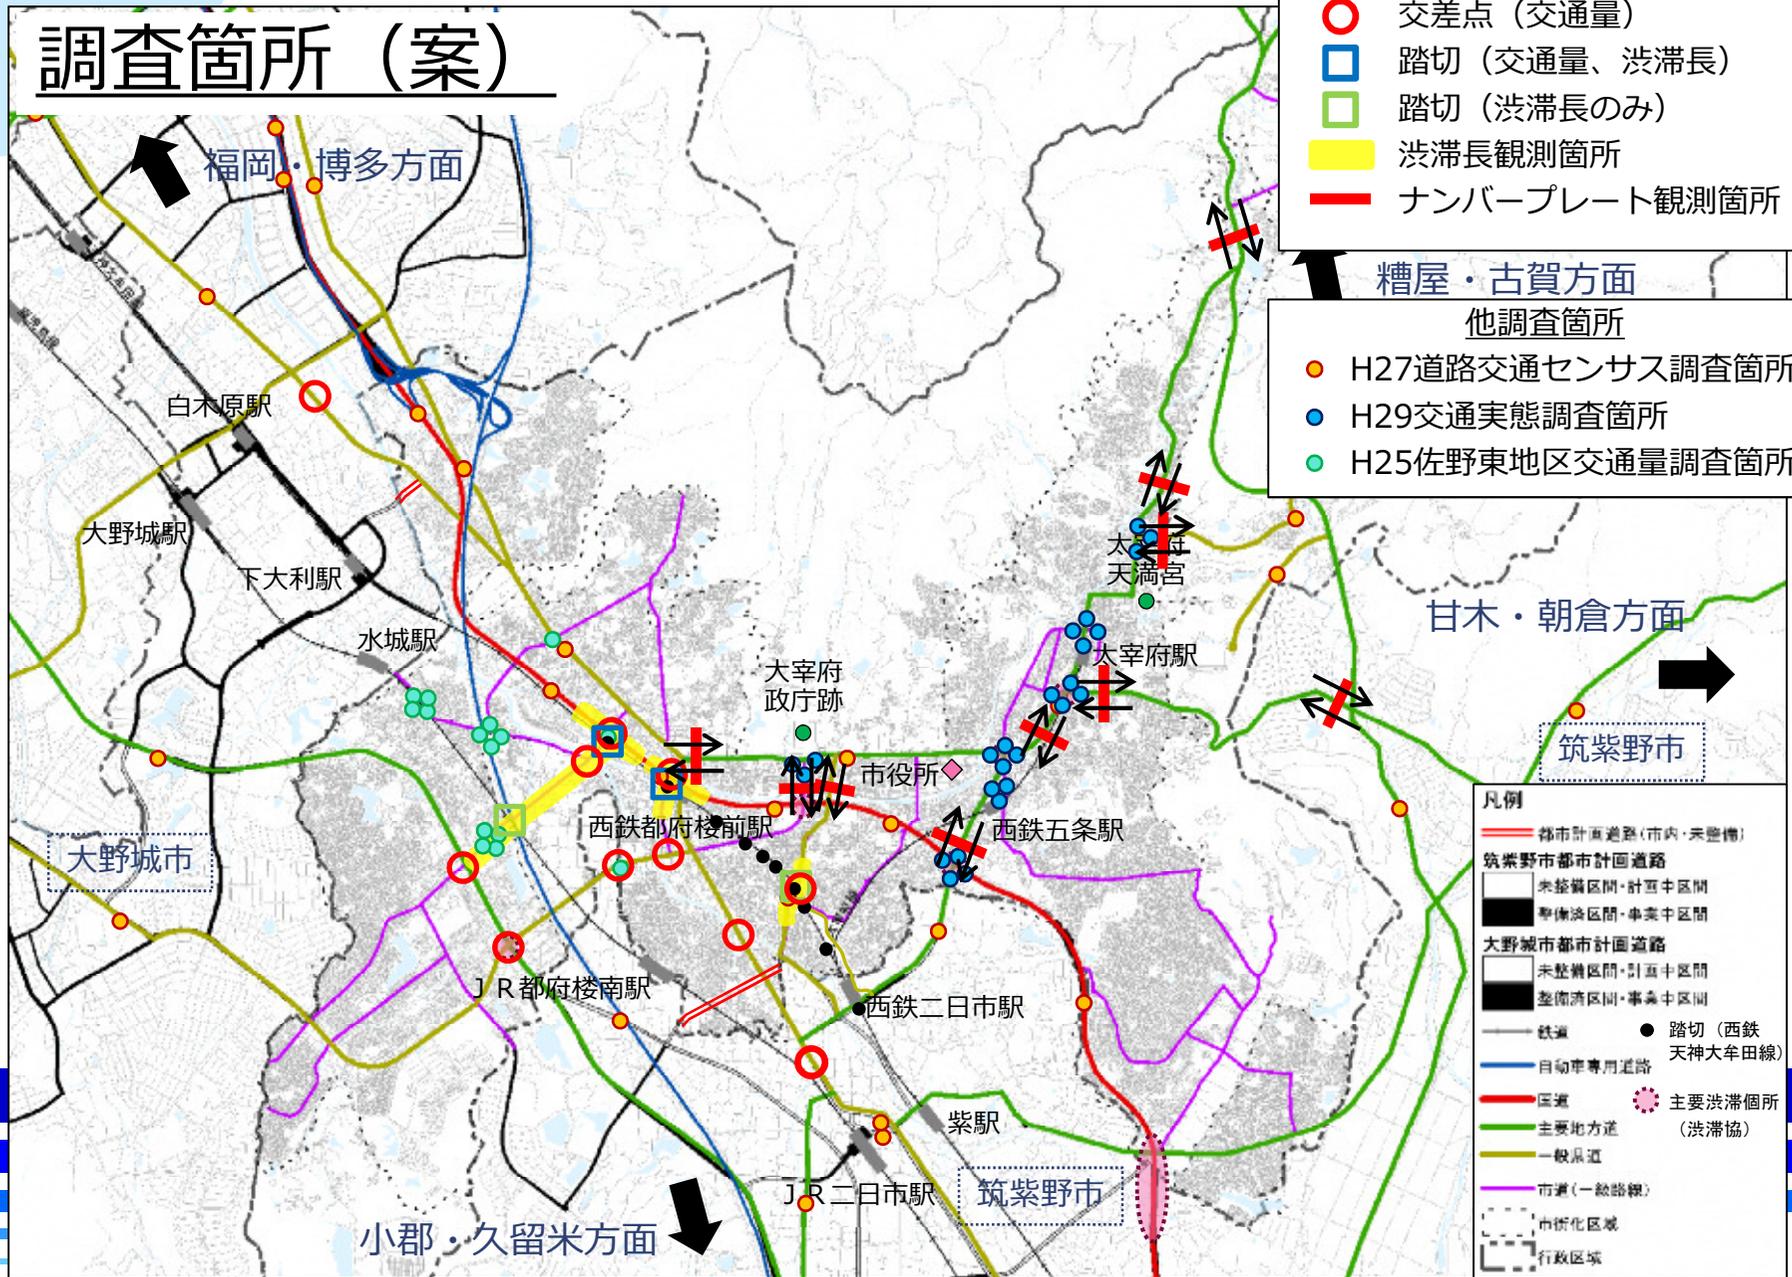
## 調査箇所 (案)

- ・H30検討対象エリア（西鉄天神大牟田線周辺地域）内に位置する、主な交差点及び踏切部において、交通実態調査を実施する。

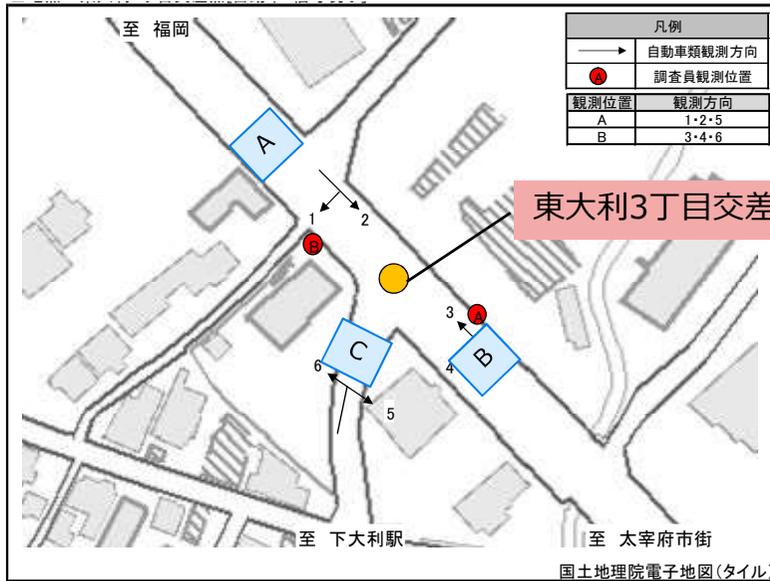
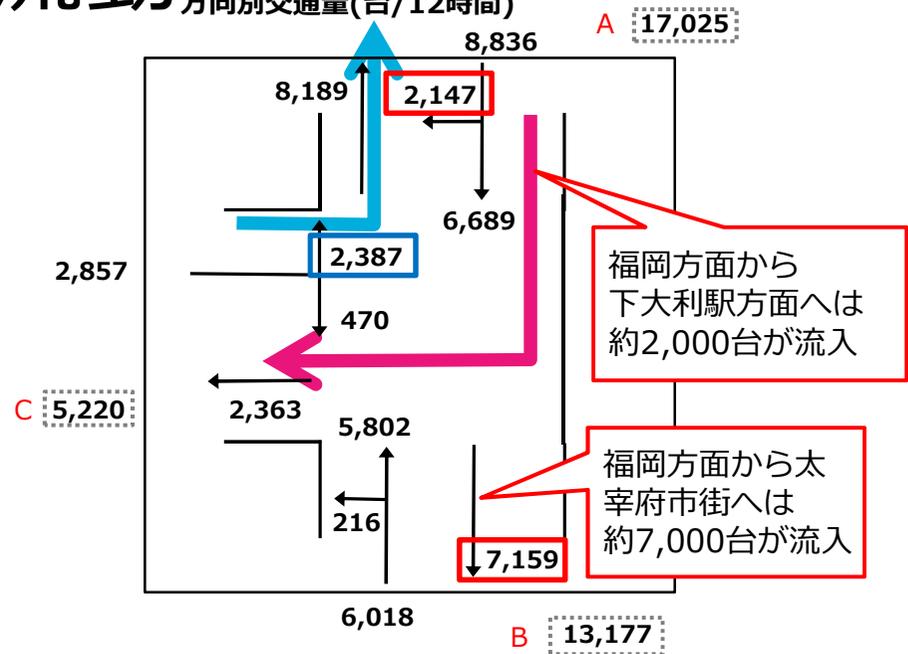
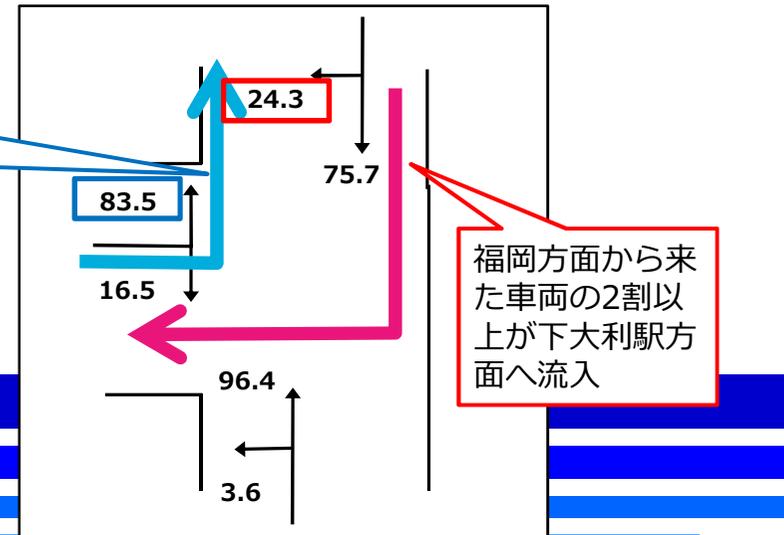
東大利3丁目交差点

下大利駅方面から来た車両の8割以上が福岡方面へ

方向別交通量(台/12時間)

方向比率(%)

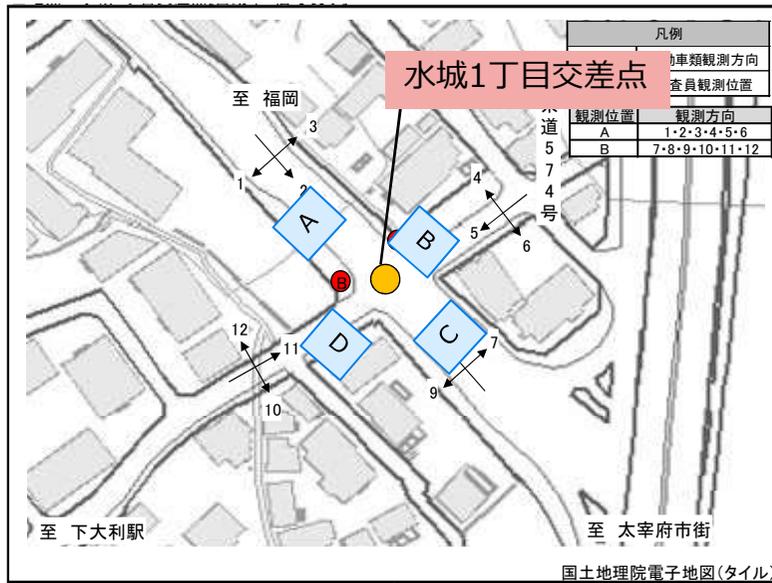
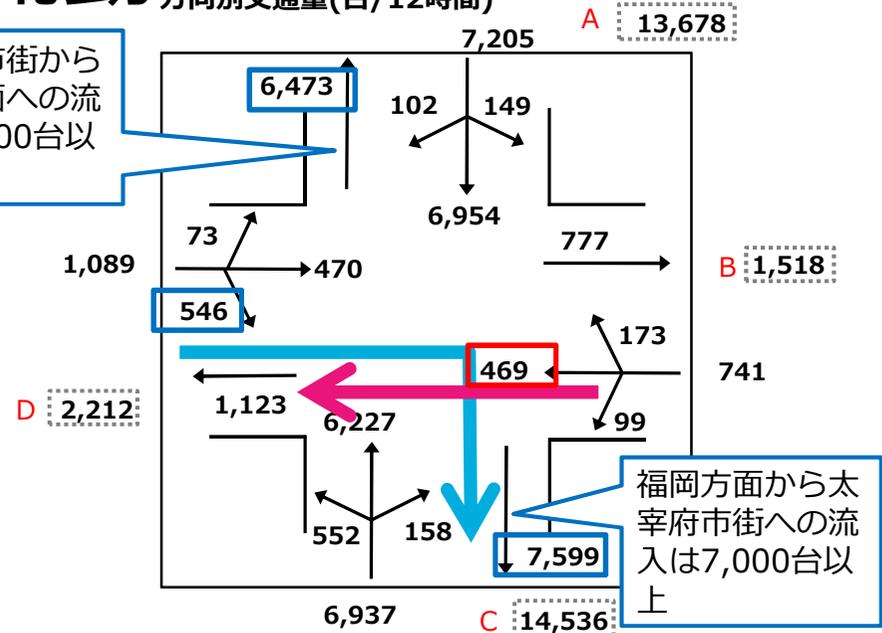
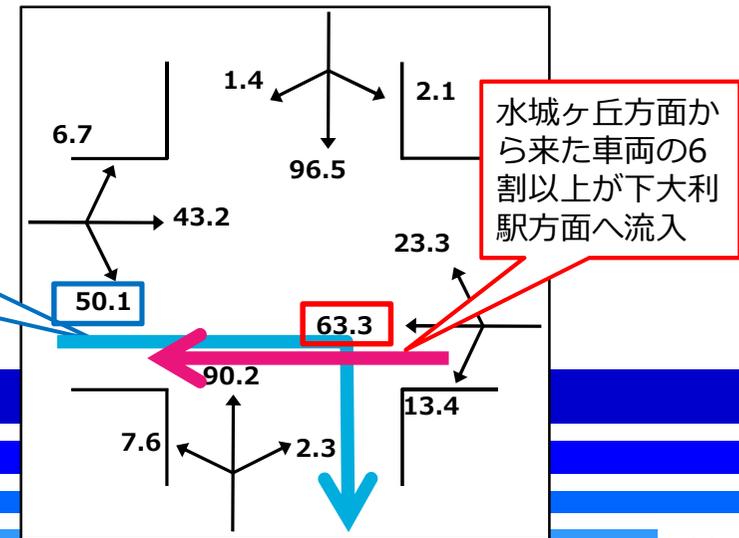
- 水城1丁目交差点周辺

太宰府市街から福岡方面への流出は6,000台以上

福岡方面から太宰府市街への流入は7,000台以上

下大利駅方面から来た車両の5割が太宰府市街地へ

水城ヶ丘方面から来た車両の6割以上が下大利駅方面へ流入

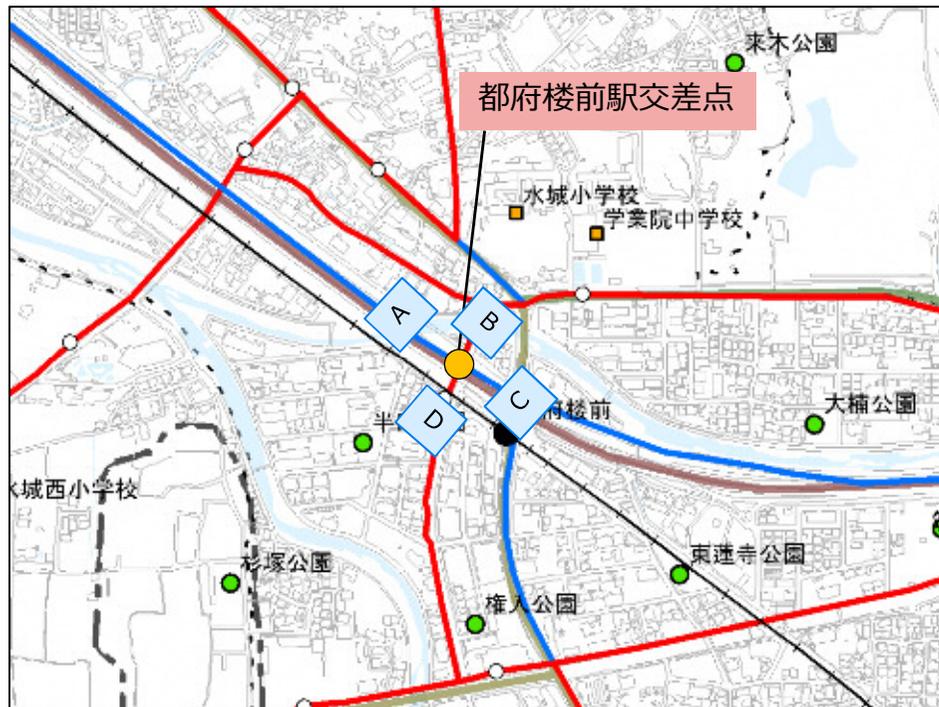
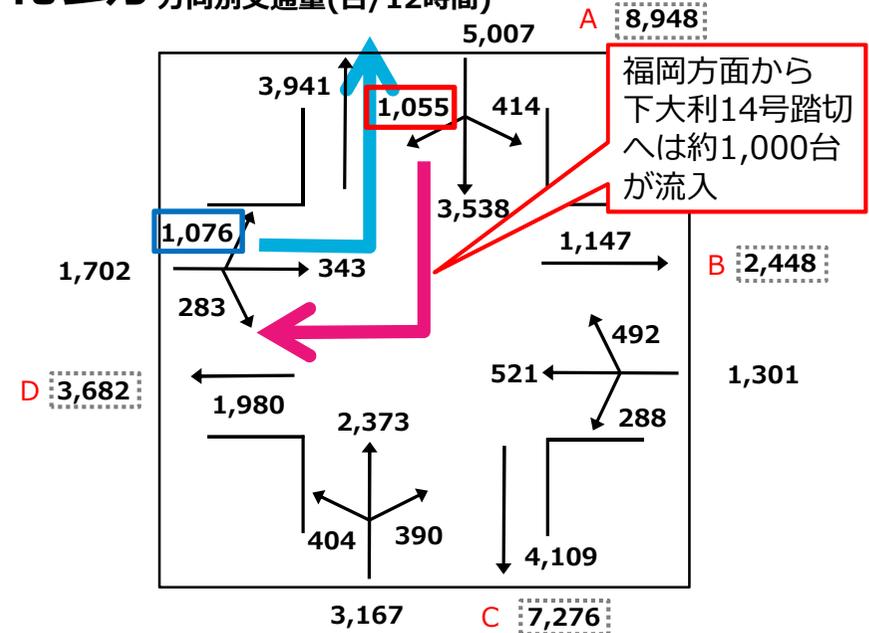
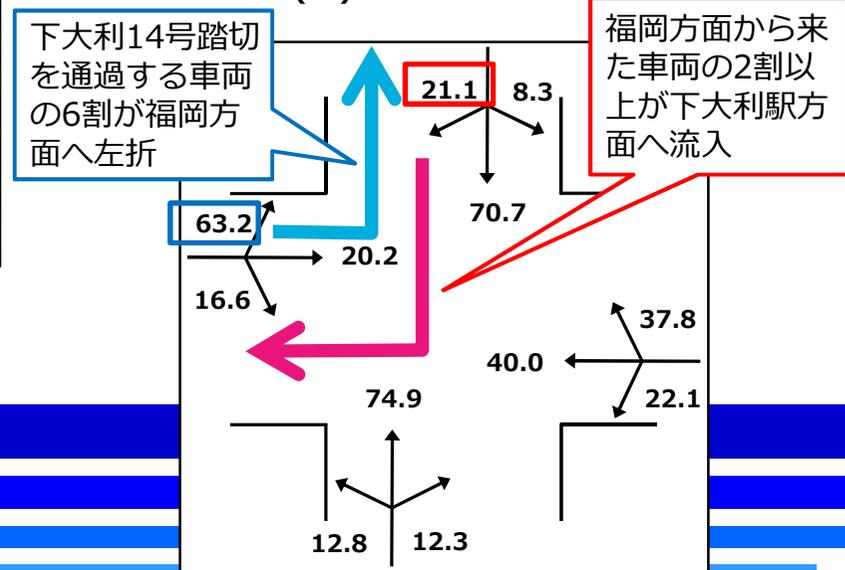
- 下大利14号交差点踏切周辺

方向別交通量(台/12時間)

方向比率(%)

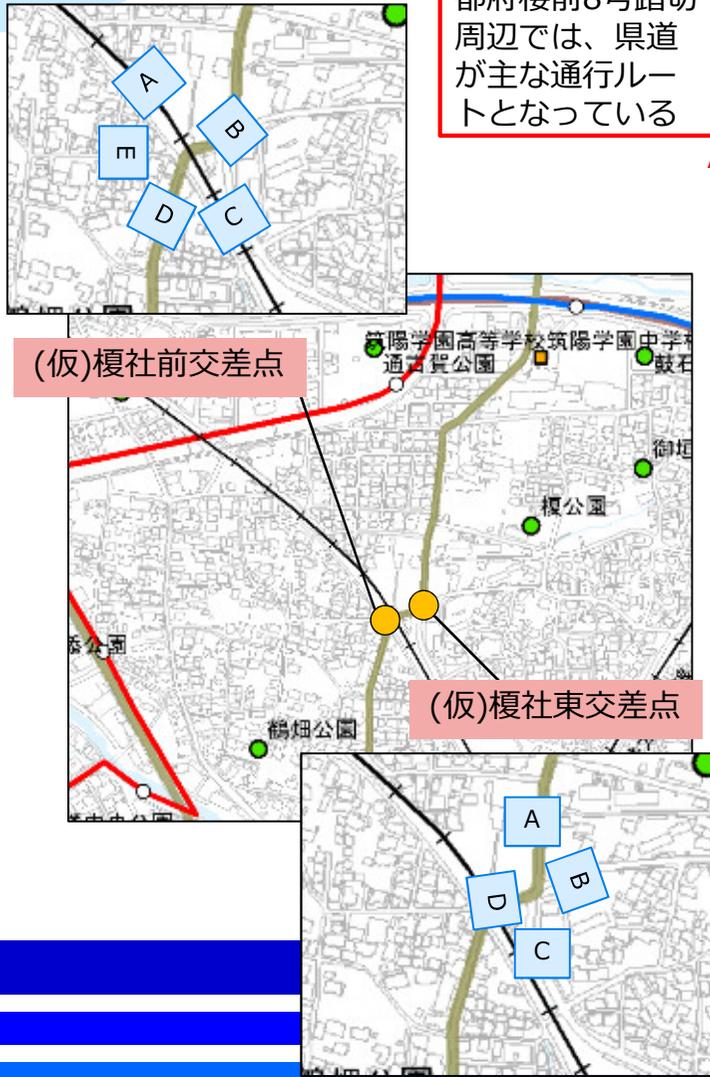
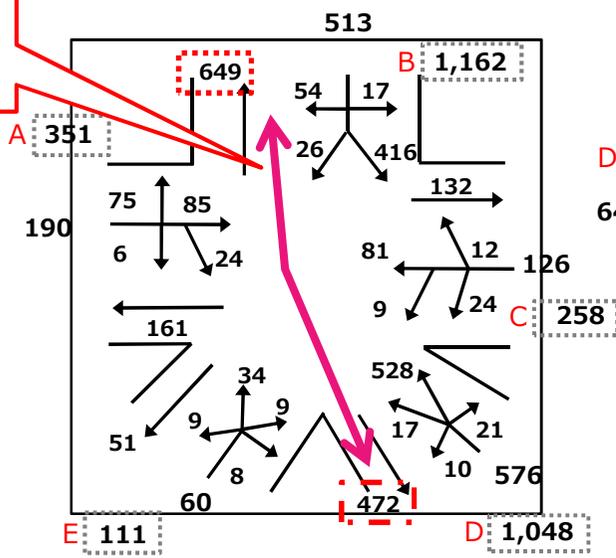
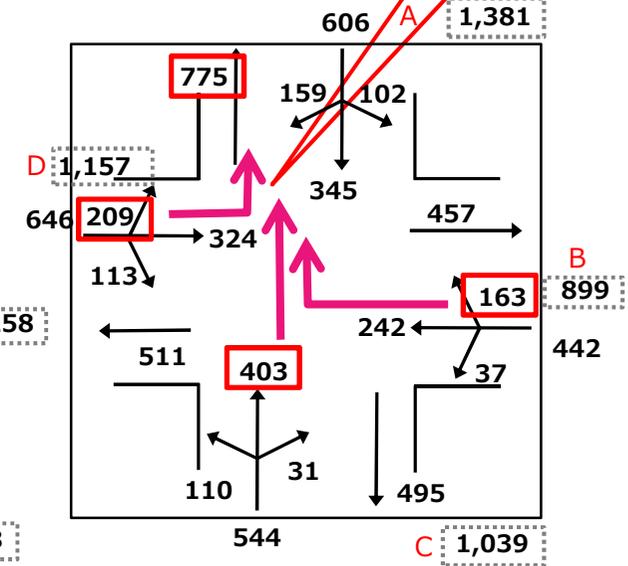
## 都府楼前8号踏切周辺

都府楼前8号踏切周辺では、県道が主な通行ルートとなっている

国道3号、大宰府政庁跡へ向かうルート(県道)の交通量が多い

(仮)榎社前交差点

(仮)榎社東交差点

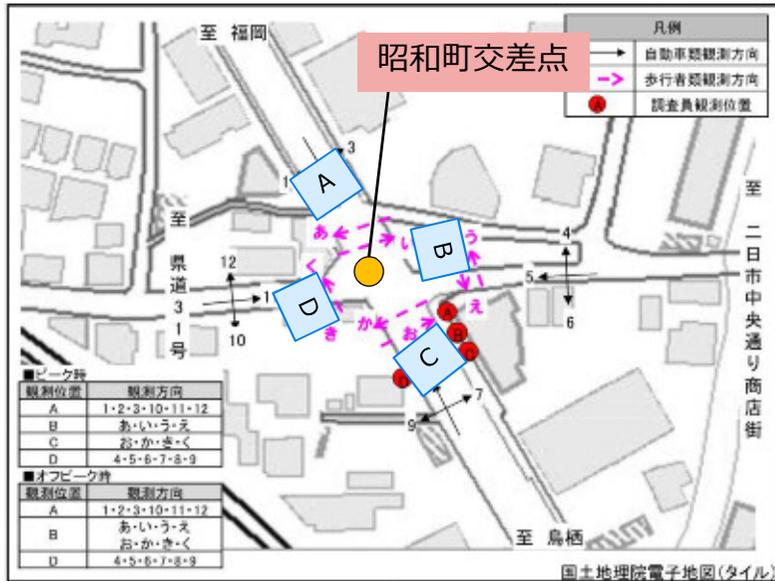
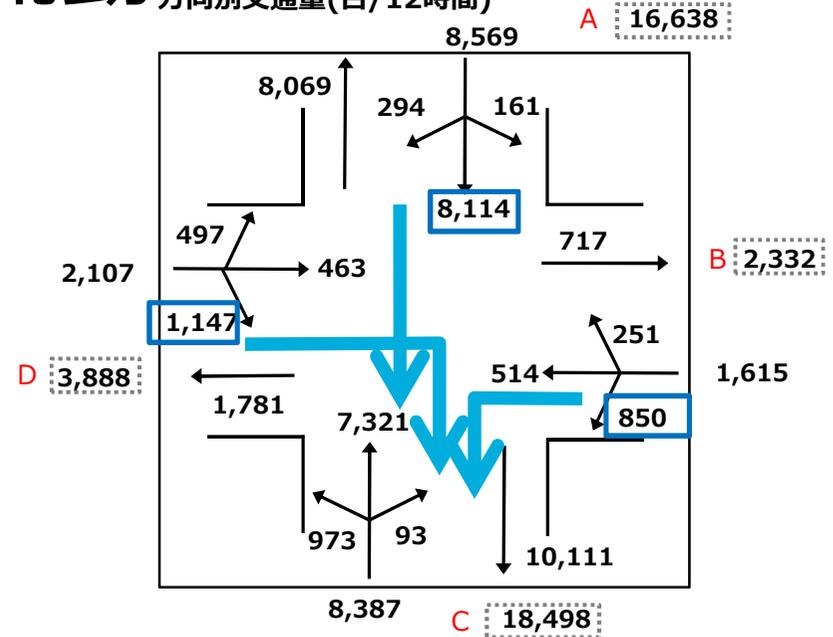
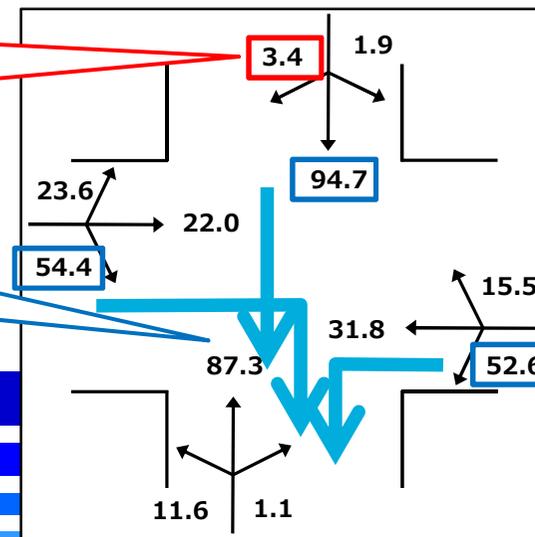
- 昭和町交差点周辺

西鉄二日市駅  
 方面からの右  
 折は少ない

太宰府市内等からJR  
 二日市駅、鳥栖方面  
 に向かう車両が多い

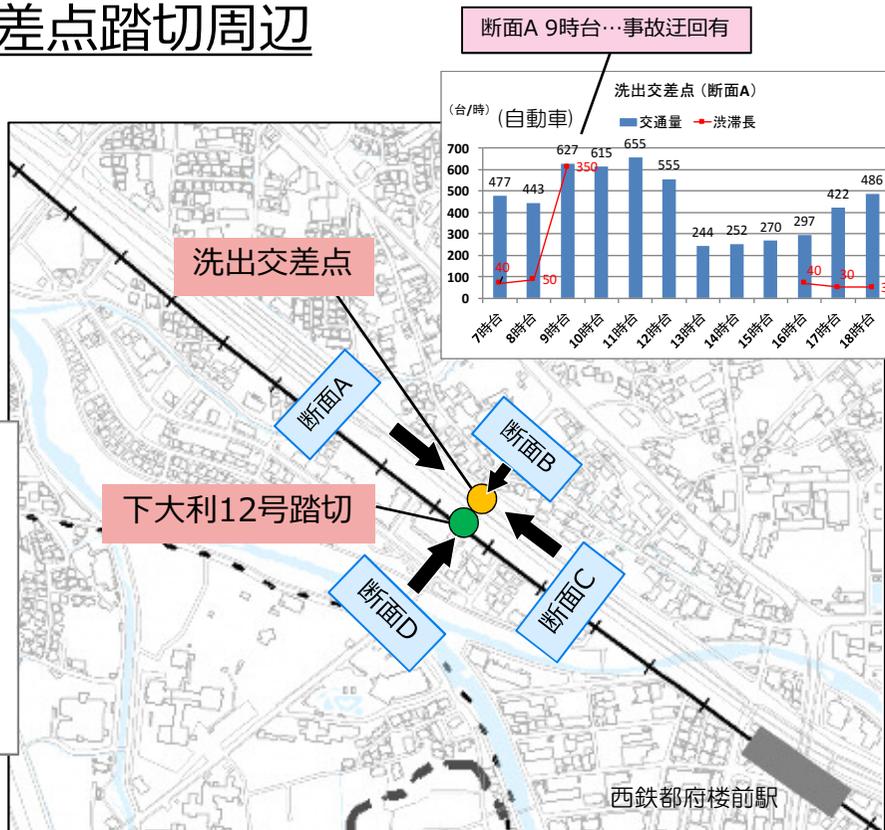
## 下大利12号交差点踏切周辺

→ 渋滞観測位置

【調査時間】  
交通量(12時間)：7時～19時、渋滞長(各3時間)：7時～10時、16時～19時

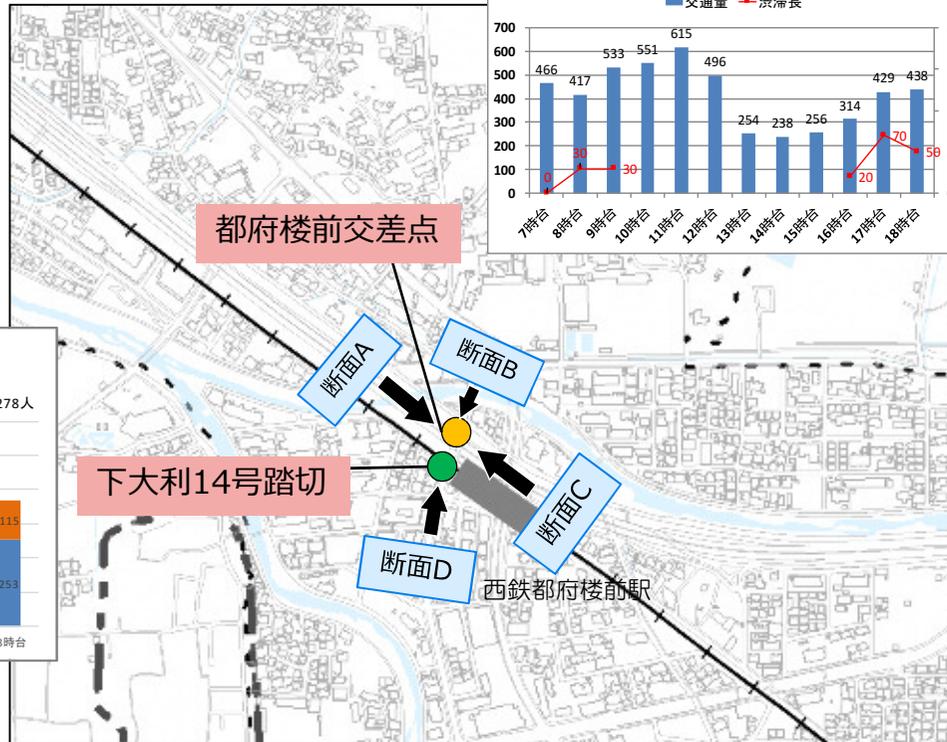
## 下大利14号交差点踏切周辺

→ 渋滞観測位置

交通量(12時間)：7時～19時、渋滞長(各3時間)：7時～10時、16時～19時

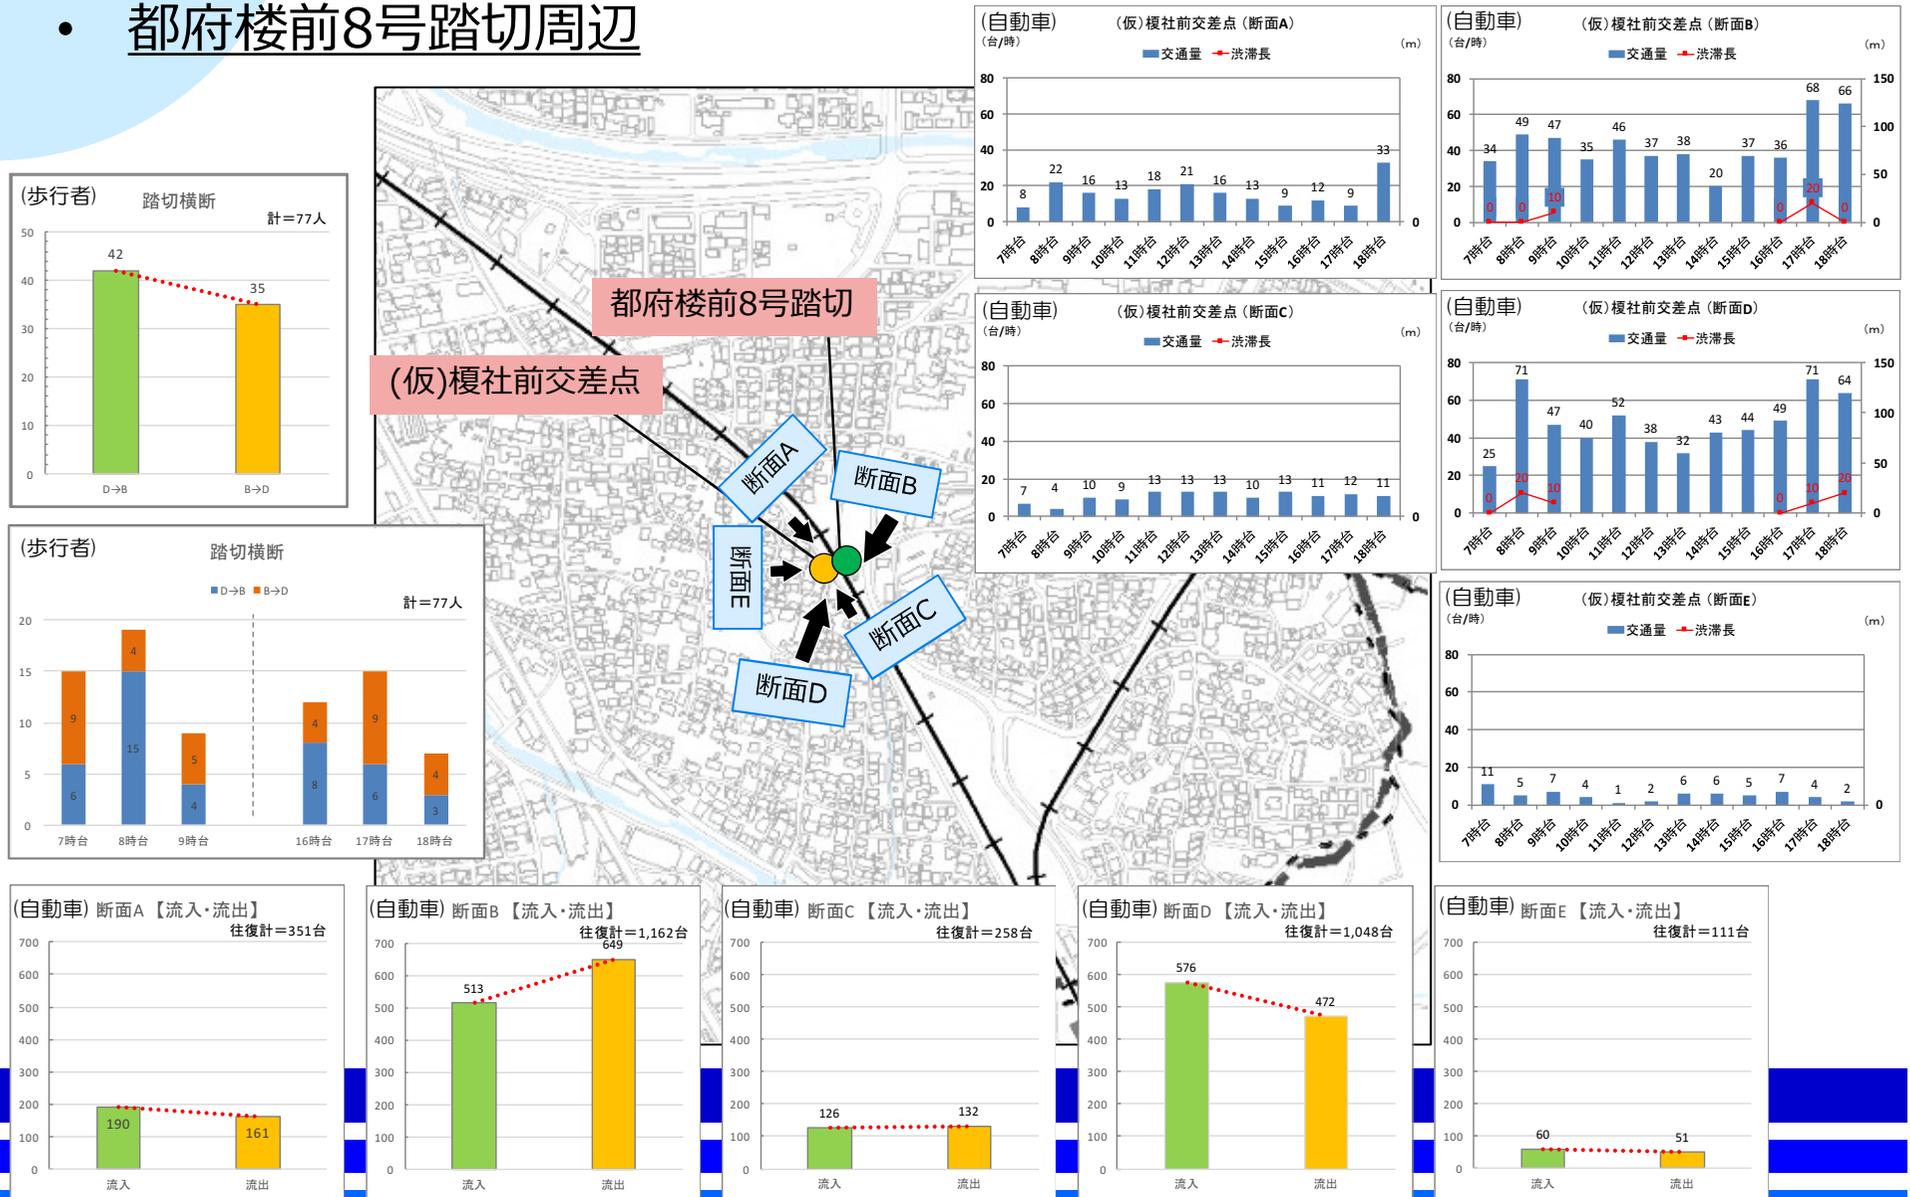
## 都府楼前8号踏切周辺

→ 渋滞観測位置

【調査時間】  
交通量(12時間)：7時～19時、渋滞長(各3時間)：7時～10時、16時～19時

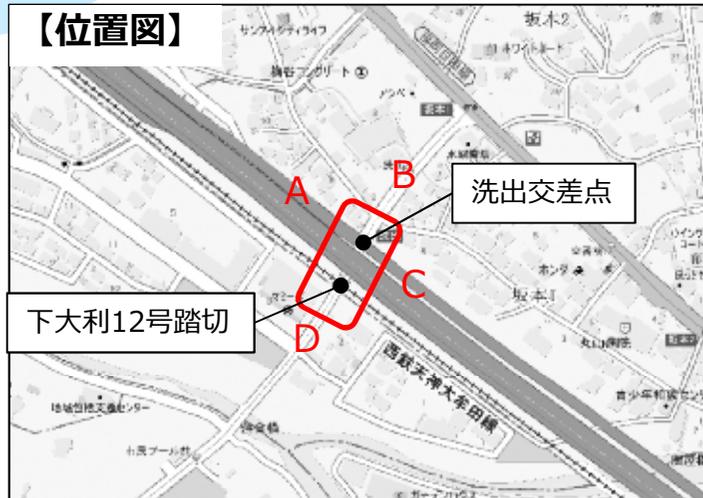
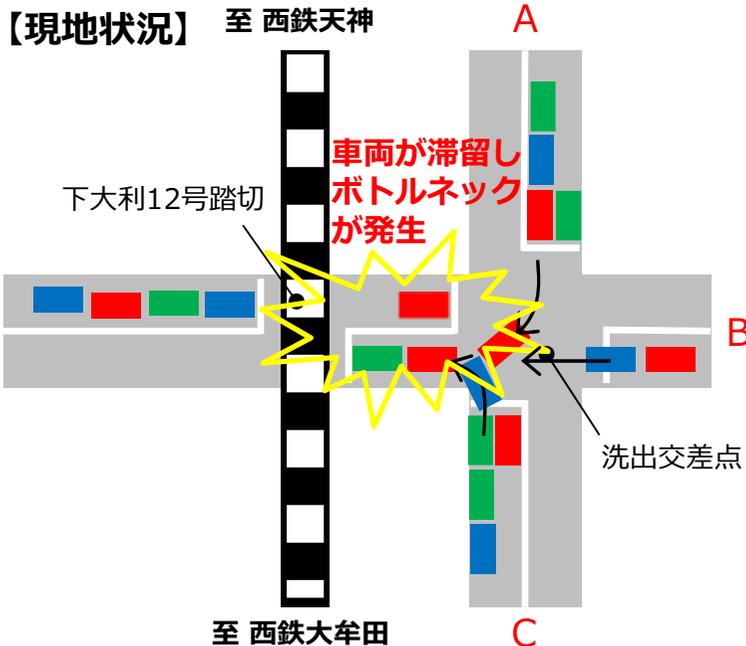
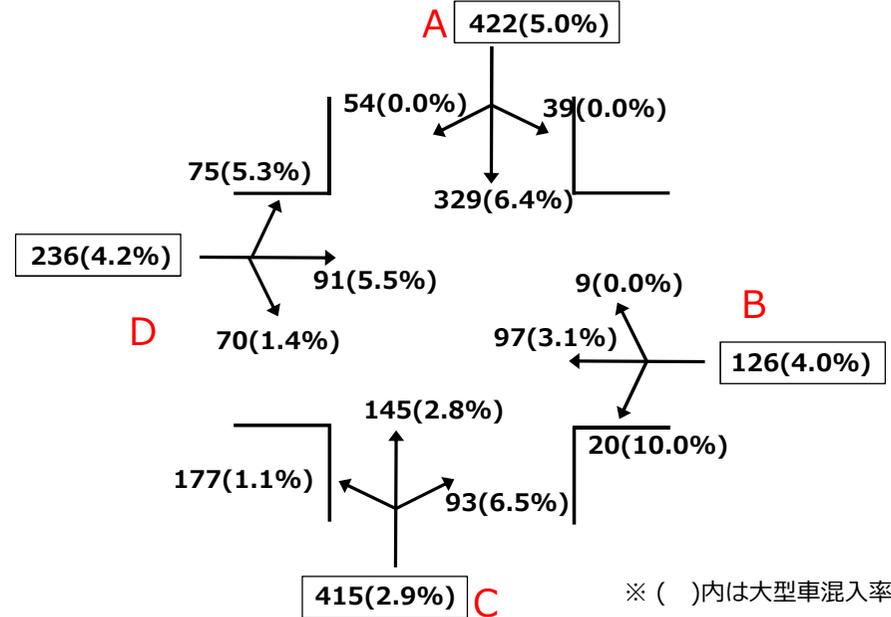
## ■ 下大利12号踏切 × 洗出交差点

【方向別交通量(台/時間)】 ※17時台 (ピーク時間)

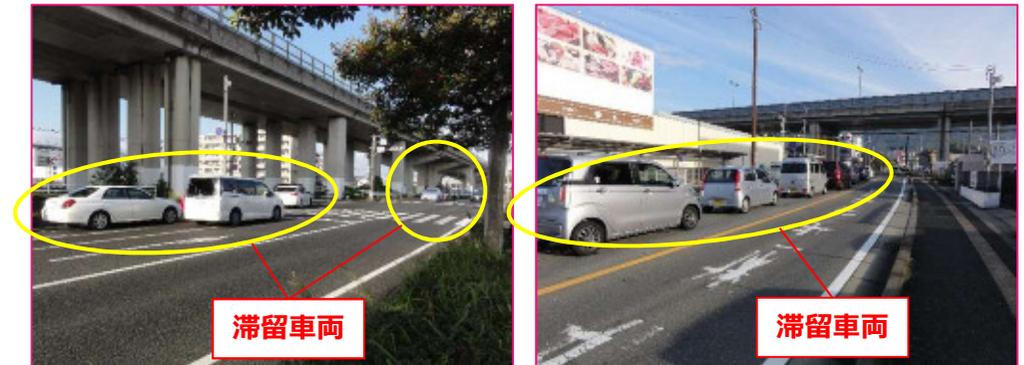
【現地写真】

交差点から踏切への滞留状況

踏切よりD方向側の滞留状況 27

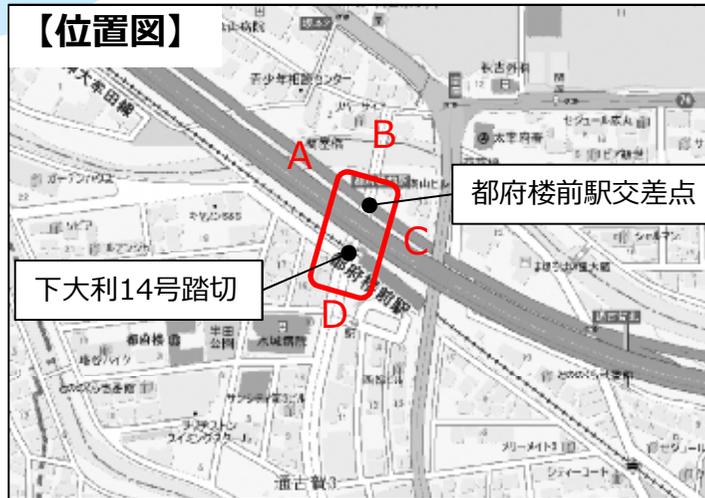
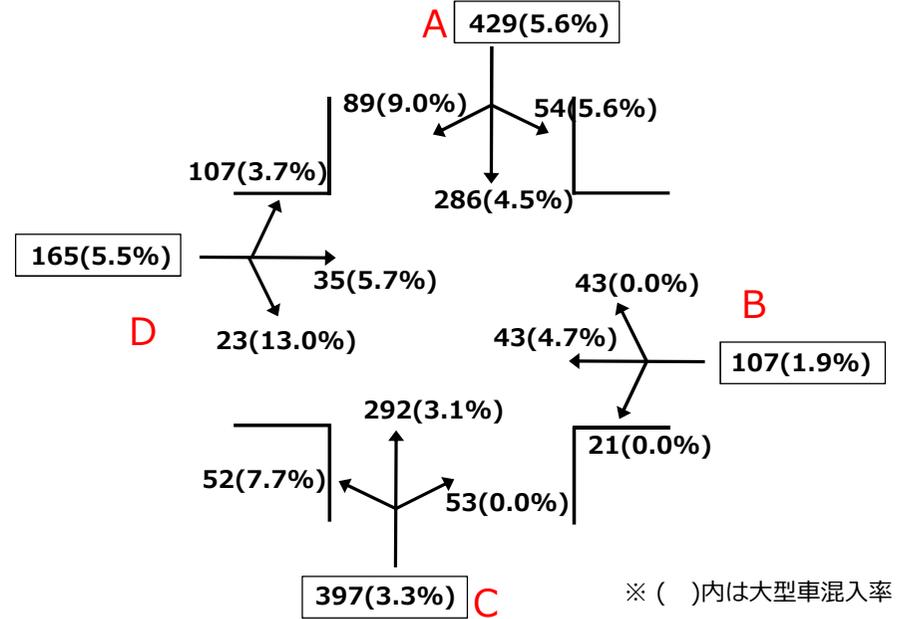
## ■ 下大利14号踏切 × 都府楼前駅交差点

【方向別交通量(台/時間)】 ※17時台 (ピーク時間)

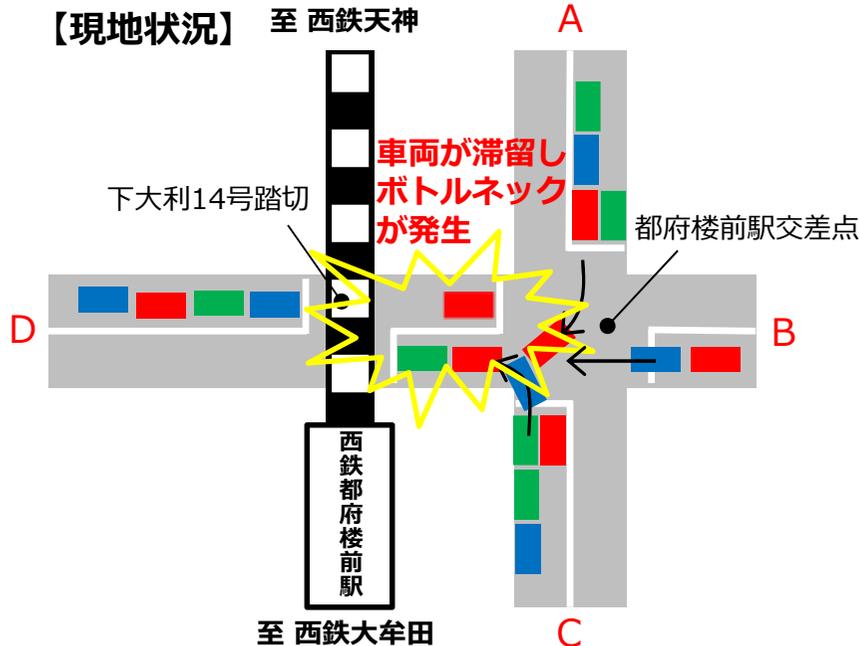
【現地状況】

交差点から踏切への滞留状況

踏切よりD方向側の滞留状況 30

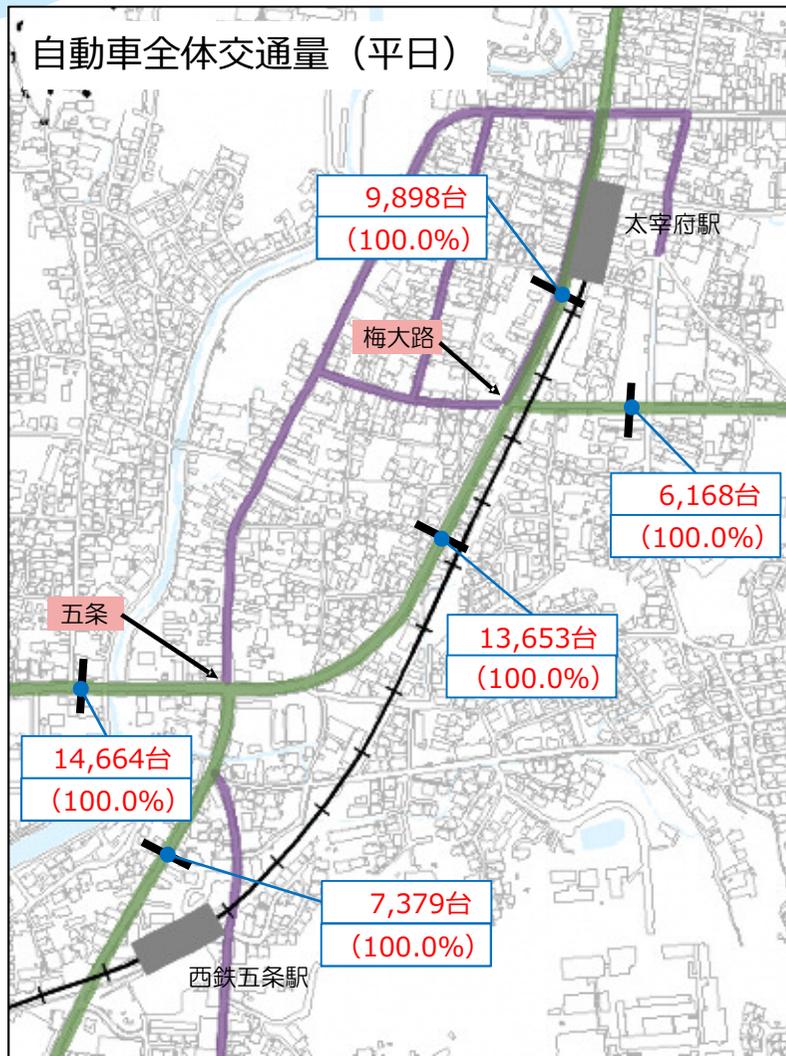
## ■ 梅大路交差点～五条交差点（平日）

※昨年度調査結果（台/12時間）

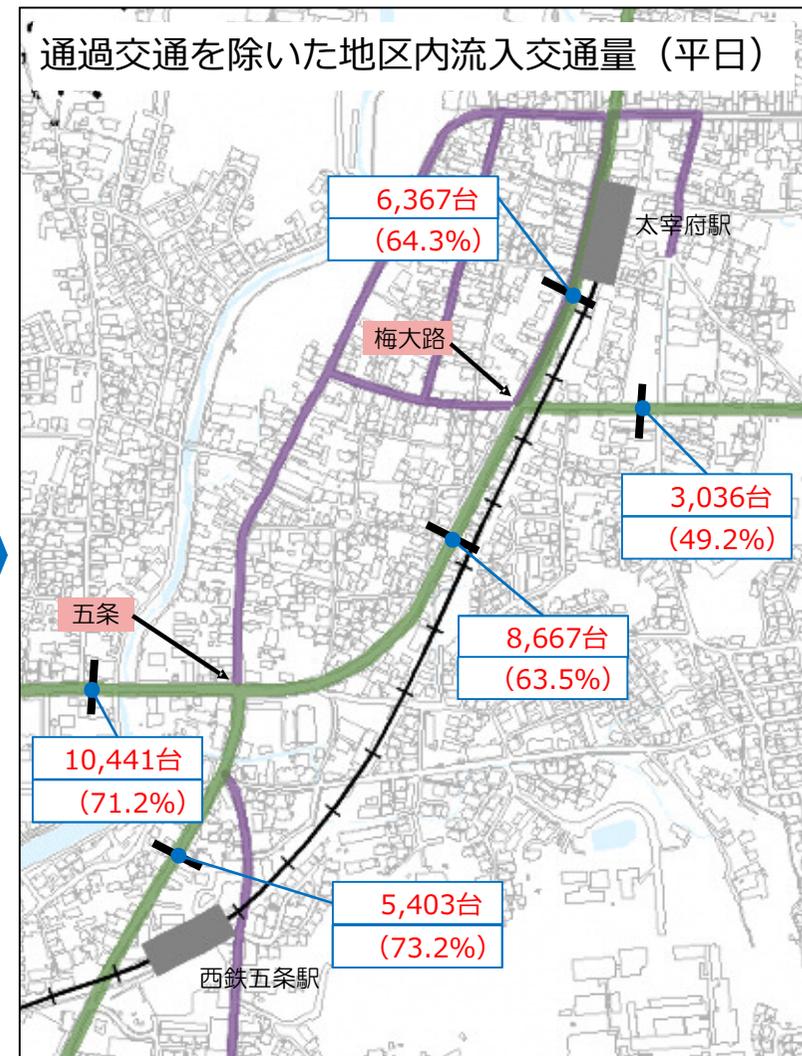
ナンバープレート調査結果より、通過交通を算出し差し引き

※昨年度調査及びナンバープレート調査による算出結果（台/12時間）

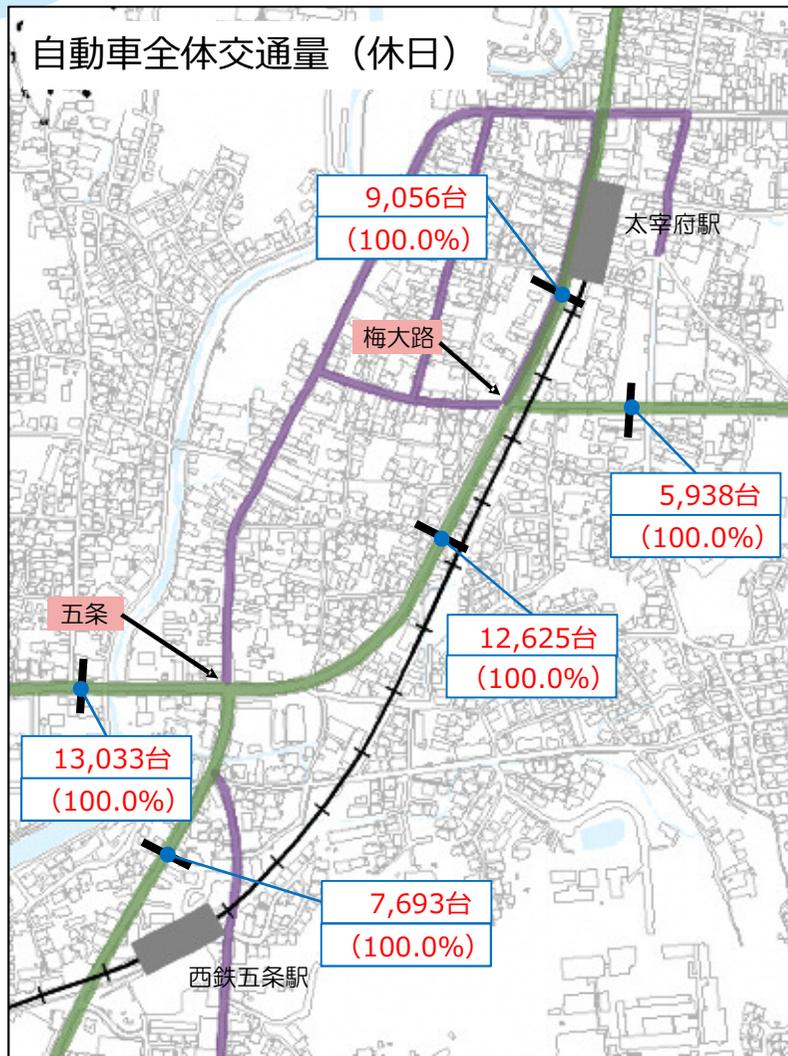
## ■ 梅大路交差点～五条交差点（休日）

※昨年度調査結果（台/12時間）

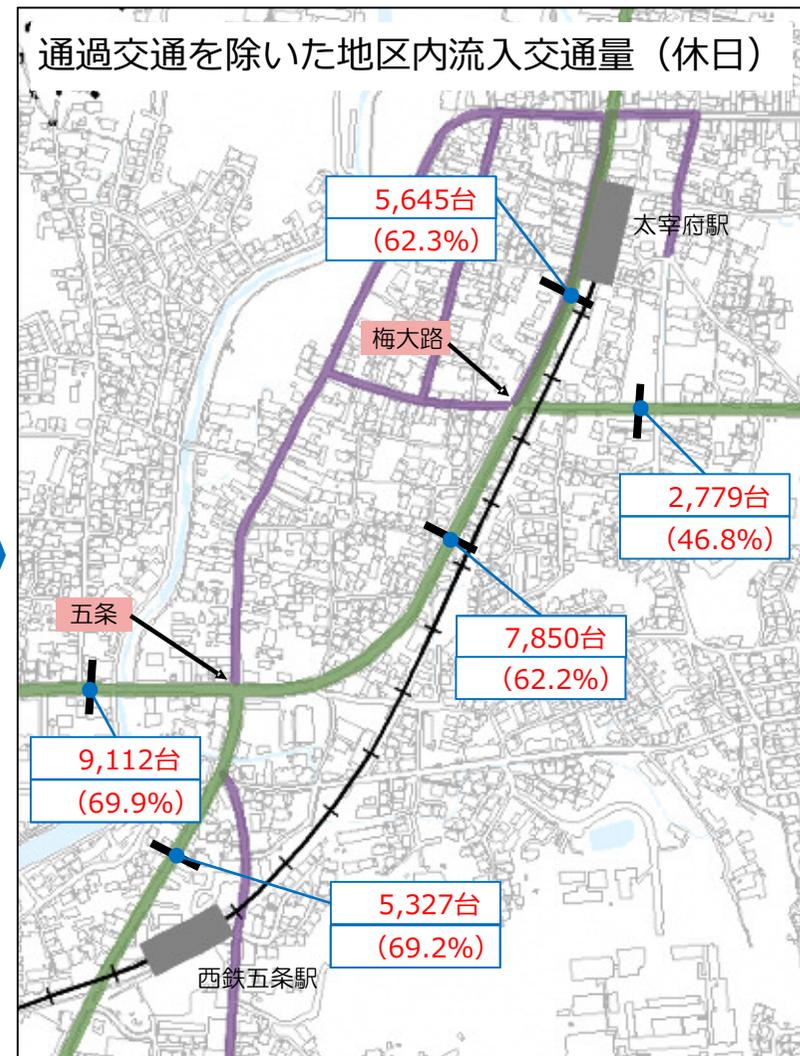
ナンバープレート調査結果より、通過交通を算出し差し引き

※昨年度調査及びナンバープレート調査による算出結果（台/12時間）
