## 3-2 環境

本史跡の環境を自然、歴史、社会の観点から整理します。

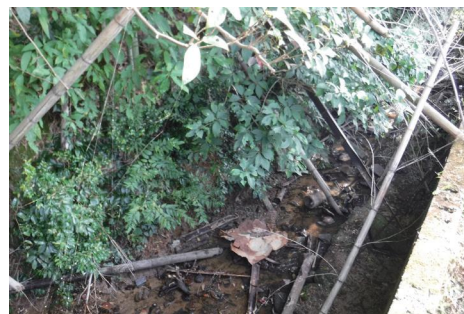
写真5：すうだ池下流で、流水が葺司西側の水際を削る未整備の水路

政庁地区の水系は、四王寺山を集水域とし、一部ため池から政庁跡沿いの水路を経て、主要地方道筑紫野太宰府線（通称：政庁通り）沿いを流れて、御笠川に注いでいます。水路の殆どは石積やコンクリートで整備されています。一部すうだ池と松ヶ浦池の下流域に未整備の流路が存在し、流水によって護岸が徐々に削られています。石積やコンクリートで整備された箇所であっても、大雨の際の崩落が記録されています。一方、生活雑排水の流入が少ないこともあり、メダカ、カワエビ、ドジョウ、ザリガニ、ホタル等、今では貴重な水生動物の生息環境が維持されています。政庁跡前面の濠には、4～5月に白い花を咲かせる福岡県絶滅危惧種「ミツガシワ」が近隣から移植されて根付いています。

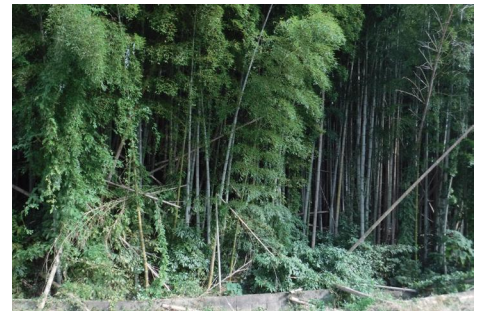
写真6：蔵司地区の荒れたモウソウチク林

植栽木は政庁跡周辺にウメ、ソメイヨシノ、ヤマモミジ等があり、春の花見や秋の紅葉を目当てに訪れる人々も数多く存在します。月山地区、蔵司地区ともに巨木・高木が目立ち、倒木の危険性が増していること、また林床が暗くなっています。これらは間伐・剪定などの管理不足と言えます。

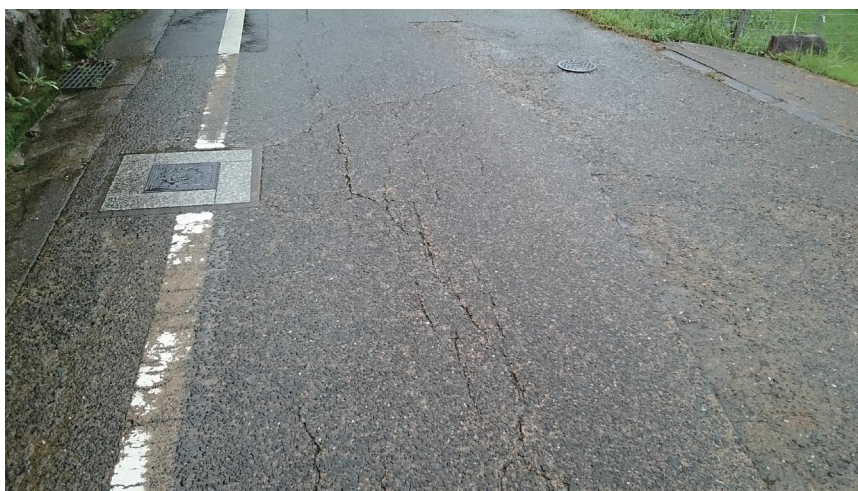
写真 7：舗装の劣化が目立つ歴史の散歩道（市道213／月山・大裏線）

政庁地区には、住民の生活道路が通り、一部が歴史の散歩道になっています。近年、通過交通が増えているとの指摘があり、路面の劣化が目立つようになっています。
