太宰府の文化財

401

鎌倉時代の道の跡 観世音寺一丁目

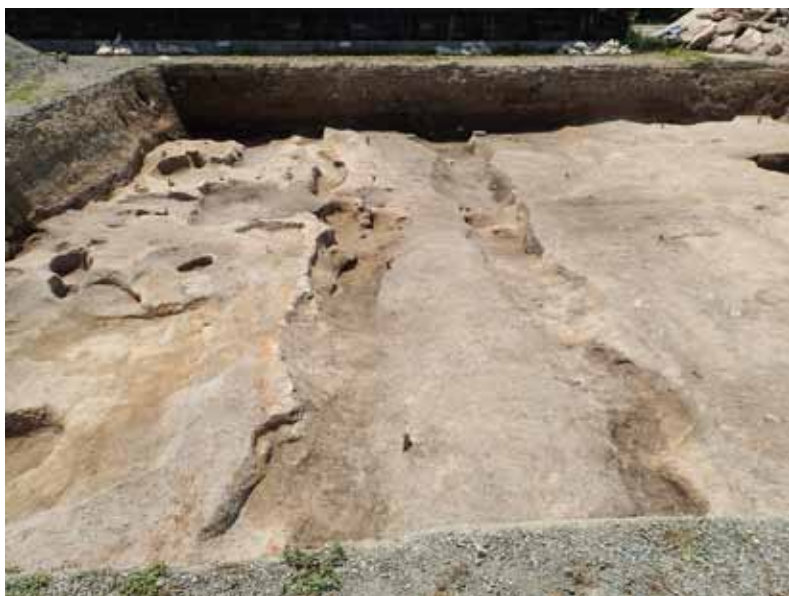
調査では4坊路推定ライン上で、南北方向にのびる道が見つかりました。写真1は鎌倉時代の道の調査途中の様子を撮ったものです。中央には路面と、その両脇には溝が見えま

す。路面は幅約1mほどで、硬く締まった土の面が広がっていました。さらに調査を進めると、硬く締まった路面の下には小石や土器・陶磁器の破片を敷き詰めた状態を確認しました(写真2参照)。これは路盤と考えられ、路面の下に小石などを敷き詰めることで、路面が崩れないように、また歩きやすいように工夫をしていたようです。

路面の両脇に見える溝は道の側溝です。溝はやや蛇行しながら道と並行しており、路面に水が溜まらないように、排水が行われていました。遺跡の南側には御笠川が流れており、水は溝を通じて御笠川に流れていったと考えられます。

写真1 南北にのびる道と溝

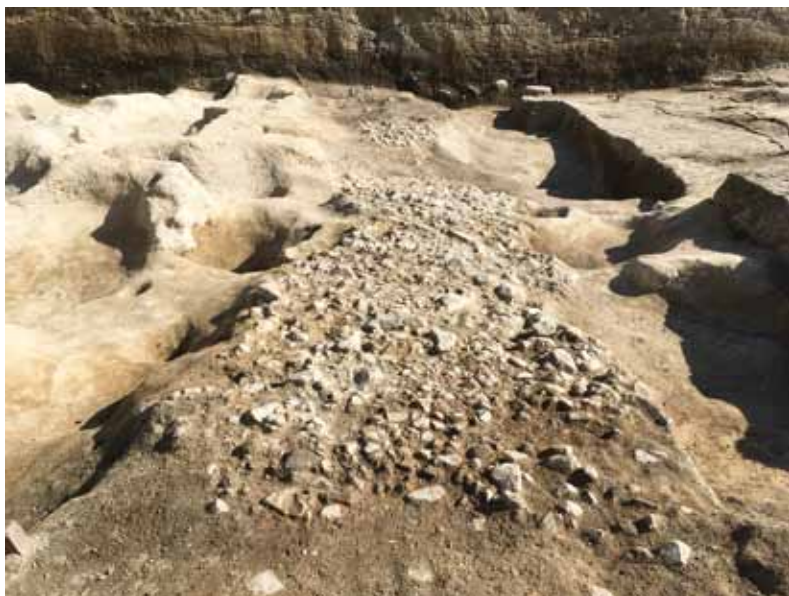
写真2 路面の下に敷き詰められた小石
