第2節 各地区の概要

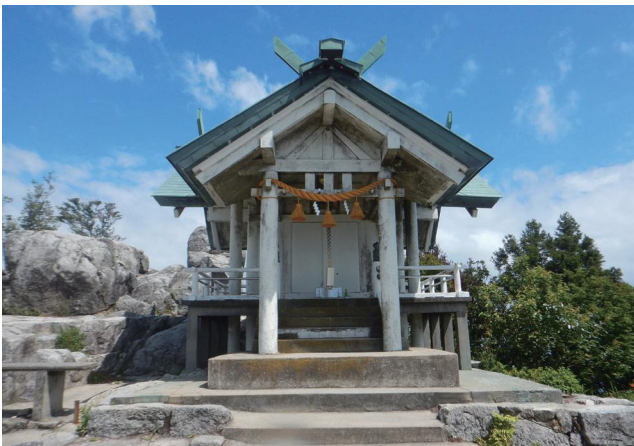
写真3-5 上宮社殿

上宮地区は花崗岩の大きな塊からなり、宝満山における山岳祭祀の中心的な場所で、古代以来現在に至るまで祭祀が続いてきた要所である。『續日本後紀』に承和7年(840)の従五位授位(叙位)の記事が見られ、『竈門山宝満大菩薩記』では神亀元年(724)には社殿があったとされ、江戸期までは上宮が本社であった。江戸期の宝満二十五坊による山内の維持管理を記した『竈門山水帳』には、上宮近辺は先例のように、今後も枯木や倒木であっても一切伐採してはならないとされ、永らく山頂域の景観は社殿施設を除き、自然に任されてきた。上宮本殿は昭和27年(1952)に木造の社殿が焼失し、昭和32年(1957)にコンクリート造のものが建設され現在に至っている(写真3-5)。社殿西側の前面は鉄筋コンクリート製の懸造り式の平場となっている。山頂域の平場には

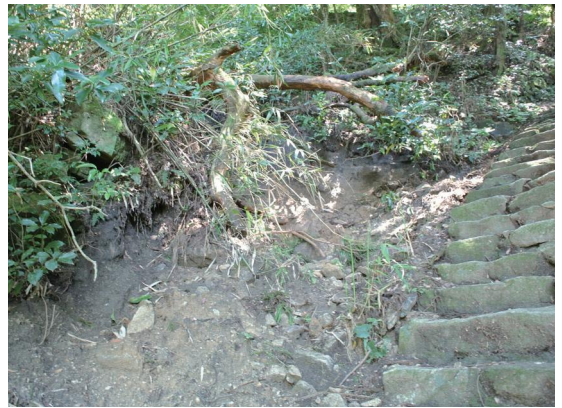
写真3-11 百段ガンギ横の崩壊

坂」と呼ばれるルート（現在の大谷尾根道）が記載され、複数の登拝のルートがあった事が知られる。平成30年（2018）7月の集中豪雨で西の登拝ルートの通称「百段ガンギ」脇の斜面が崩れ、崩壊した部分には江戸時代の造成面の下層に鎌倉時代の層が現れたことから、登拝道と石垣の一部が中世に遡る可能性を示している（写真3-11）。

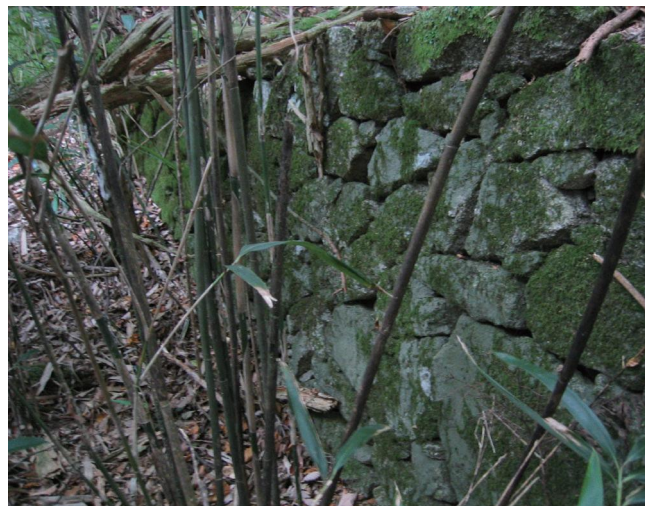
写真 3-14 西院谷坊跡の石垣

近世に宝満山祭祀に従事した修験道の行者が坊を営んだエリアで、生活施設としての石垣、石段、通路からなる坊跡、堂社跡、井等の水場、墓地とその外延に広がる山林などがある(写真3-14)。近世には庶民による宝満山参拝が盛んに行われるが、この西院谷を通る登拝道を利用していた。
