## 4. 課題の整理

### 4-1 保存整備に関する課題

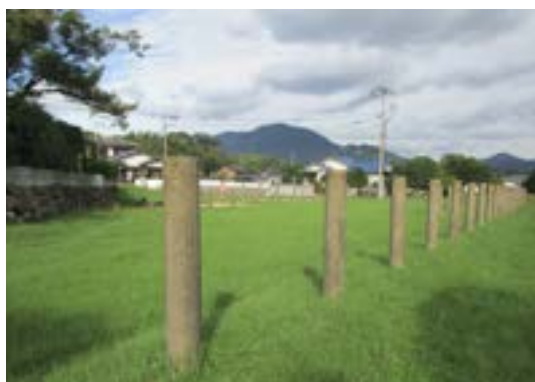
写4-9：築地の半立体表示（月山東地区）

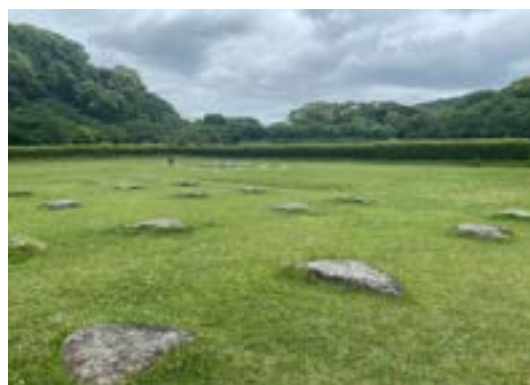
本史跡では、平面復元（回廊、後殿、脇殿、中門、南門等）、柱・盛土による半立体的な復元（月山東地区や蔵司地区）、植栽による表現（衛門舎、築地塀等）により、遺構の表現が行われています。ただし、解説が十分ではなく、一般の方にとっては何を表現しているのか伝わりづらい状況です。加えて、復元の見せ方として、アスファルトで舗装された復元箇所（回廊）、砂利が敷き詰められた復元箇所（脇殿、中門、南門）、芝生と一体となった復元箇所（後殿、後殿付属舎）、植栽による復元箇所（衛門舎、築地塀）があり、復元の全体像が伝えづらい状況となっています。また、露出している礎石は復元礎石と本物の礎石が混在しており、違いが分かりづらくなっています。復元箇所は、経年劣化も目立つようになっています。特に、回廊の平面復元箇所は、管理用車両が通行する機会も多く、舗装の劣化につながっており、地下遺構への影響も危惧されます。他方、正殿跡の正面に位置する傾斜の地下には、東西に続く幅3mの石敷きがあり、その南側に0.3mの段差があることから、この部分が正殿と広場を分ける龍尾壇と考えられています。龍尾壇が存在することは、平安宮と類似するという本史跡の大きな特徴ですが、現状では、その存在はわかりづらい状況となっています。

写4-12：芝生と一体となった平面復元箇所（後殿）

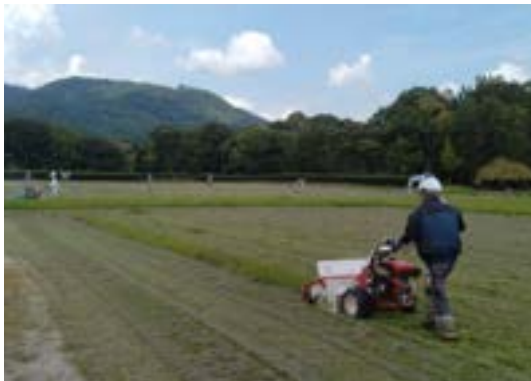
不十分であるため、間伐した樹木等を運ぶことも困難な状態です。芝刈り時には、作業員や芝刈り用の機材等を運ぶ車両が大宰府展示館の横に停められている状況です。

写4-17：芝刈りの様子

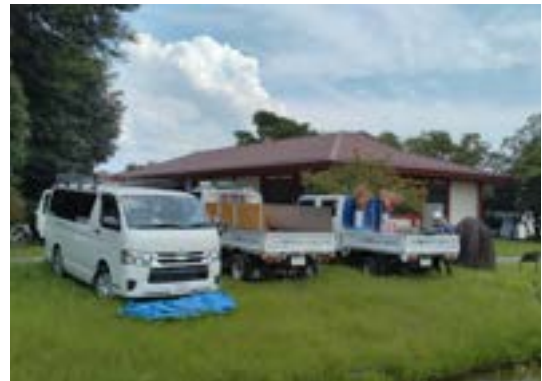
政庁跡とその周辺には管理用の動線が十分ではなく、管理用車両が回廊の平面復元箇所を通行する状態となっています。蔵司周辺や月山周辺では、管理車両が通れるような管理用の動線が

写4-18：芝刈りに伴う車両の進入の様子

遺構の修理、崩落した地形の復旧、そして日常の植栽管理の負担軽減に資する管理用の動線の確保が課題です。

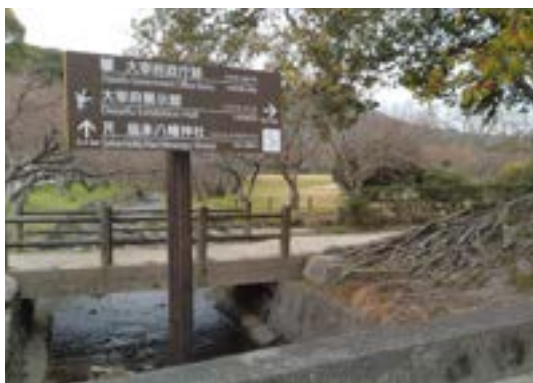
写4-21：追加や更新を行っている案内板

近年は案内板や解説板の追加や更新に取り組んでいます。今後は、歩行者の動線等の設定を踏まえ、設置効果を最大限にするべく令和の都だざいふをコンセプトとして観光サイン・史跡地案内サイン等を統一し一体的な情報発信を行うなど、遺跡の解説に係る体系的な整備が必要です。

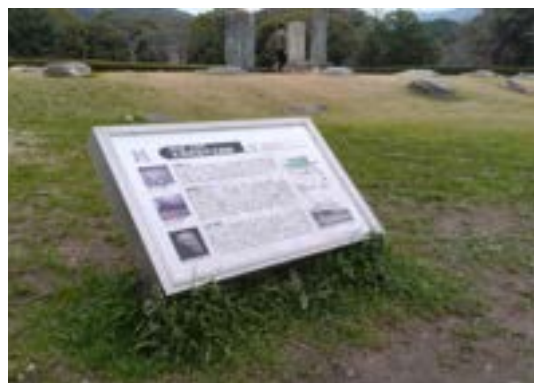
写4-22：追加や更新を行っている解説板
