第5章 保存活用の現状と課題

本史跡の保存活用に関する計画地全体と各地区の現状と課題を、保存管理、調査・研究、活用、整備、運営・体制の整備毎に整理する。

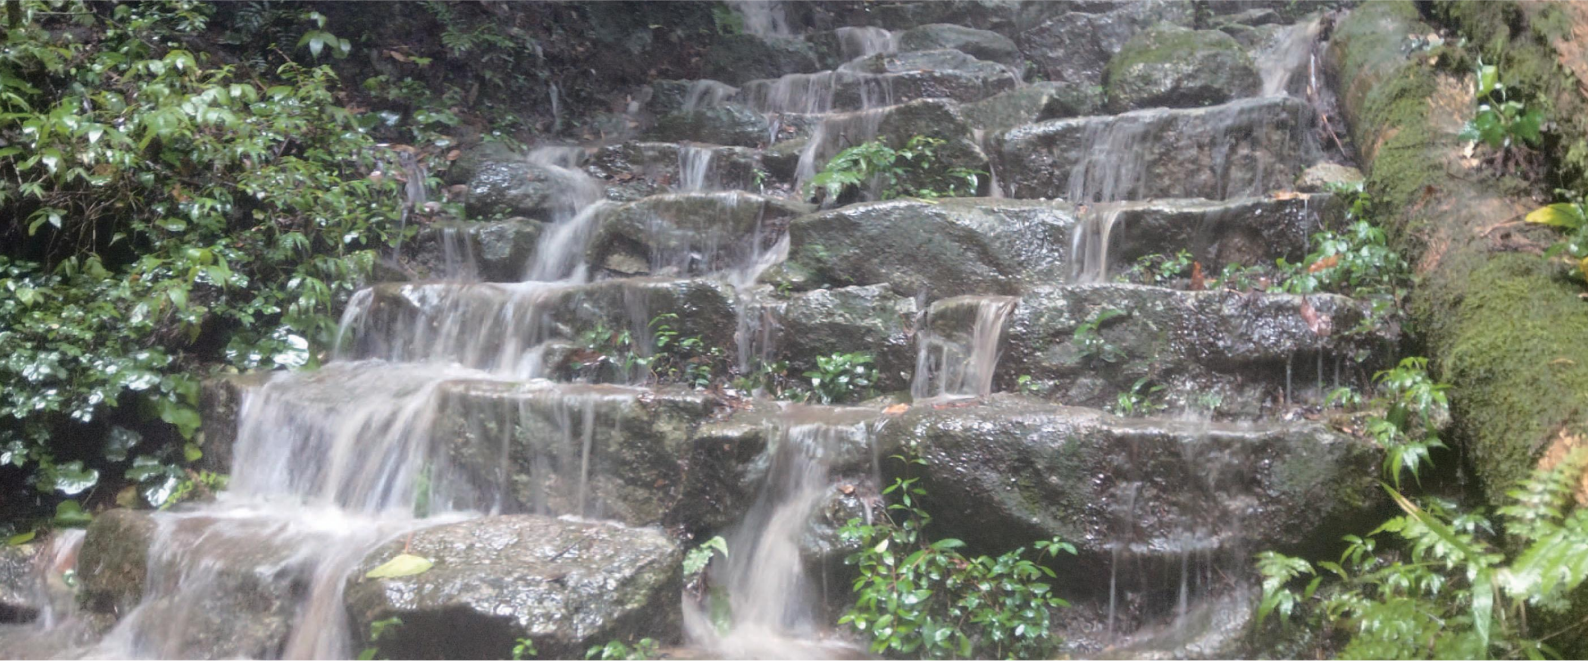
登拝道 雨水時の現状

- ・ 指定地が広大であるため、遺構の状況把握、現況調査が不十分である。
- ・ 廃仏毀釈後に山内の管理が行き届かなくなったことで雨水経路が変化し、あわせて年間7万人を超すと推計される登山者の増大や近年の豪雨災害により、登拝道や東院谷、西院谷地区の坊跡などの遺構の劣化や崩壊が進んでいる。
- ・ 遺構の応急処置を施さなければ被災範囲が拡大する恐れがあり、計画的な応急処置が必要である。
