# 太宰府の文化財

## 横岳八幡宮社殿 白川

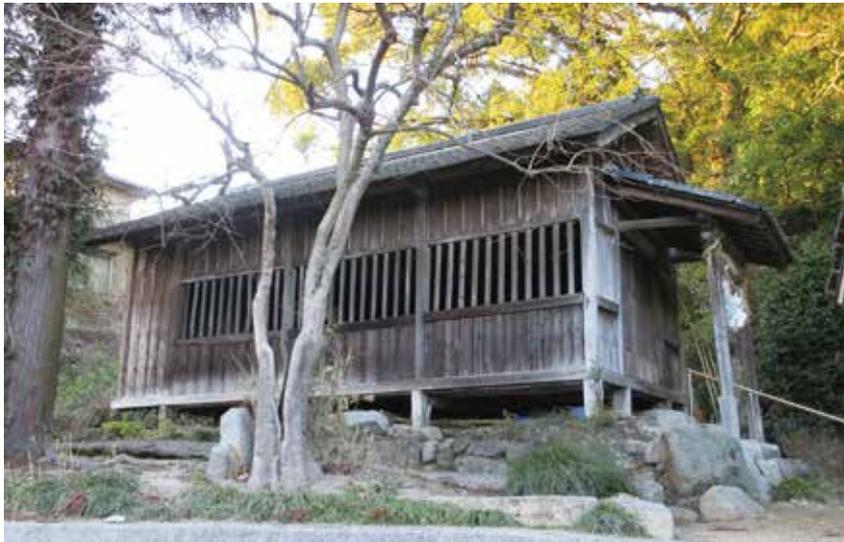
社殿側面

神社の社殿は狭い境内に東向きに建てられています。拝殿の構造形式は、正面三間、側面四間、切妻造の妻入りで、屋根は棧瓦葺です。正面には向拝(礼拝のために張り出している部分)があり、面取りをした角柱に

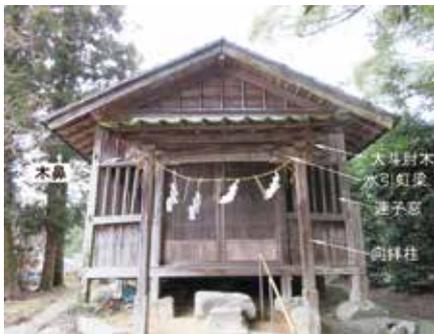
社殿正面

水引虹梁を渡し、向拝柱上には大斗肘木をのせています。その柱上両側にはやや細長く伸びた木鼻があります。窓は風蝕が目立ちますが、連子窓となつています。拝殿内部をのぞくと、天井は棹縁天井で、床は板張りとなつていて、かつてはここで、お籠りなどの神社の行事や集会などが行われていました。

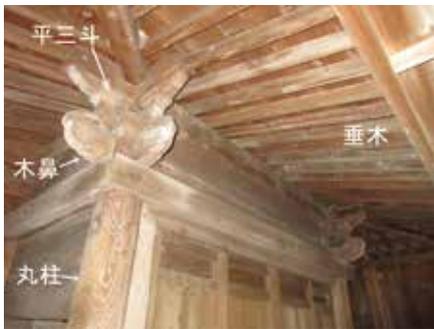
神殿上部の造り

拝殿の奥には、ご神体を祀る神殿(本殿)があります。現在は拝殿の中心に取り込まれていますが、当初は、拝殿から張り出していた状態もしくは離れて建てていた可能性もあります。神殿の構造形式は、一間四方で、入母屋造か寄棟造とみられます。四隅の柱は円柱で、柱上には平三斗を置き、木鼻があります。神殿

この社殿について、本格的な調査は行われてないため、わからないことも多いのですが、神殿は、木鼻の渦の彫りがやや浅く、きれいな円を描いていないこと、そして、拝殿入口上の虹梁の模様(絵様)が渦と若葉がつながり、花のような形になっていることなどから、18世紀前半頃の建築と推測されます。これは、観世音寺北側の日吉神社拝殿(正徳4(1714)年)と同時期に建築されたものかもしれません。しかし、向拝については、水引虹梁の絵様が、拝殿の虹梁より彫りが深く、若葉の雰囲気は失われ、また、その虹梁両側にある木鼻が細く伸びた感じから、神殿や拝殿が造られた後に、遅れて建築されたことがわかります。
