# 太宰府の文化財

## 史跡指定1000年国分瓦窯跡

広報だざいふ 2022.11.1 (令和4年)

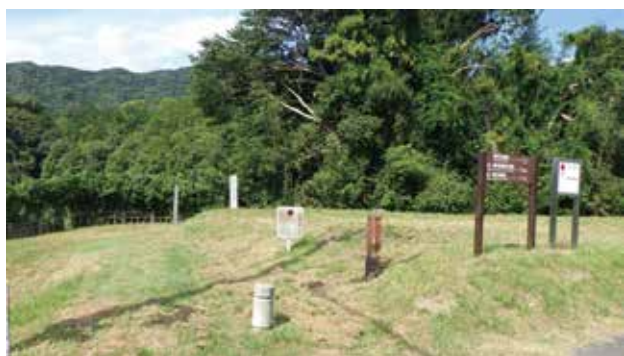
国史跡 国分瓦窯跡  
(中央奥の白い標柱の左側地下に保存された瓦窯跡があります)

時点では農業用の池の斜面に2基の瓦窯が露出した状況で、池の満水時には窯の上のレベルまで水位が上がリ、窯の東側脇には池に注ぐ仕掛水路があったため農事のための池の給排水により窯が自然崩壊する状況であったようです。昭和2（1927）年度の工事により石垣の壁で水を受け、その内側で地面に露出した窯跡が見学できる形になっていました。その後、窯の風化や劣化が進んだため遺構を保護するために埋め戻され

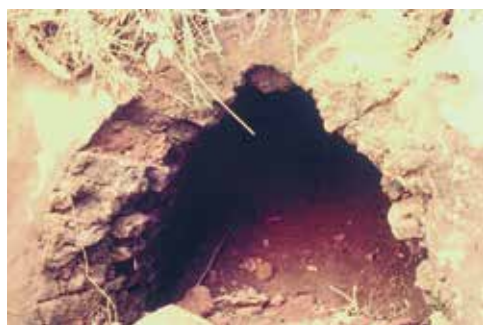
アーチ状に組まれた日干しレンガの窯の壁  
(「太宰府の文化財」太宰府町1968年より)

国分瓦窯跡は国分4丁目に隣接する新池のほとりにあり、丘の斜面を窯の幅で掘り下げ、その中に日干しレンガをアーチ状に組み上げてつくった登窯で、高さ1.5m、間口1.5m、奥行5.5mを測ります。指定
