太宰府の文化財

天満宮周辺の条里

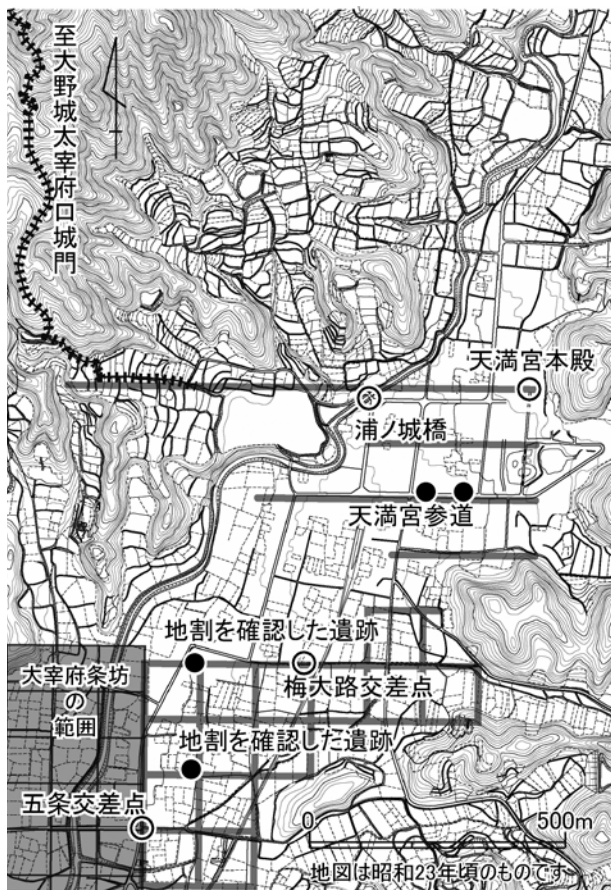
今回紹介するのは、太宰府天満宮周辺の地割です。これは条坊の街の外側に広がっていた、古代の水田区画に由来する「条里」と呼ばれるものです。一辺約109mの地割で、正方形や平行四辺形の地割が道路や敷地境となつて、今も街並みのなかに残っています。

この条里は、五条交差点が起点となっています。地図上で五条交差点から東へ東西線をのびし、それから北側に109mずつ間隔をあけて平行線を引いてみると、これと一致する東西道路や区割が見つかります。これらは条里地割を引き継いでいると考えられ、発掘調査でも、これに沿った古い時代の溝などが見つかっています。おそらく、梅大路交差点から九州国立博物館の駐車場に向かう東西道路や、天満宮門前の店

実は、天満宮本殿の位置は、この条里の東西道が推定される場所と一致します。今はここに道路はありませんが、のちに門との関係で南へ少し移されたと推測すると、かつて牛車を通った道が地下に埋もれているかもしれません。その道は、この西方で、古代山城の大野城・太宰府口城門に至る登城路とつながっていたことも十分考えられそうです(太宰府市民遺産第3号「かつてあった道『四王寺山の太宰府町道』と一致する山道です」)。
