# 太宰府の文化財

## 古代の大きな建物跡

### 水城小学校校舎の建替えに伴う発掘調査 ―大宰府条坊跡第346次調査―

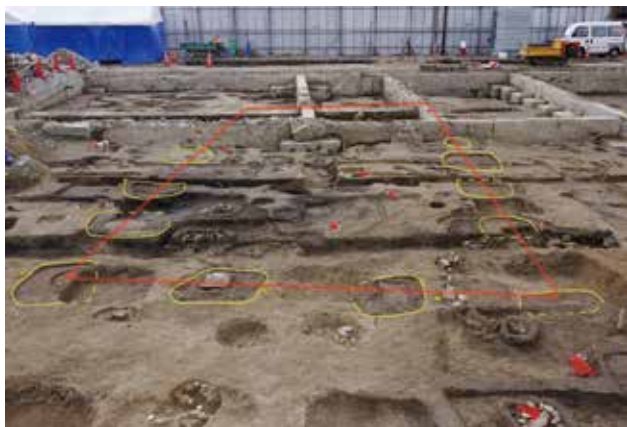
写真1 見つかった建物跡1

り確認することができました。その規模は東西3間(約6m)、南北7間(約16m)の南北に長く、20基の柱で構成されます。建物跡1の特徴は、ほかの建物跡の柱穴の幅が30cm〜40cmであることに比べて、一辺が約100cmと大きいことです。柱穴のうち4基には当時使われていた柱材がそのまま残っていました。写真2は柱をどのように建てていたのかを観察するために、柱穴を半分に掘ったものです。柱材の上の部分は腐って無くなっていました。残存高は約45cm、直径は約30cmを測ります。柱材の側面を見てみると、縦方向に筋のようなものが何本も見えます。これは伐採した木を柱材にするために工具で削った痕です。ほかの柱材にも同じ工具痕が観察できました。柱材はどれも直径がおよそ30cmに近いことから、大きさを揃えて使用していたものと考えられます。また、柱穴の底部には柱材を固定するために石や瓦を詰めているものが見られ、重い柱がしっかりと建つように工夫された地下の様子が確認できました。

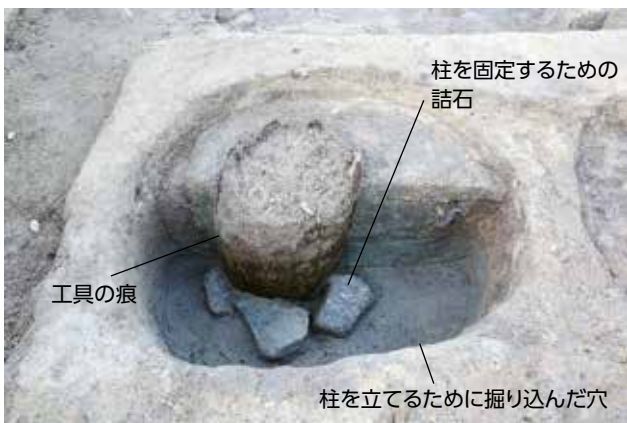
写真2 柱穴の状況
