特別史跡水城跡保存整備基本設計

平成 27 年 3 月

水城跡整備事業推進協議会
太 宰 府 市

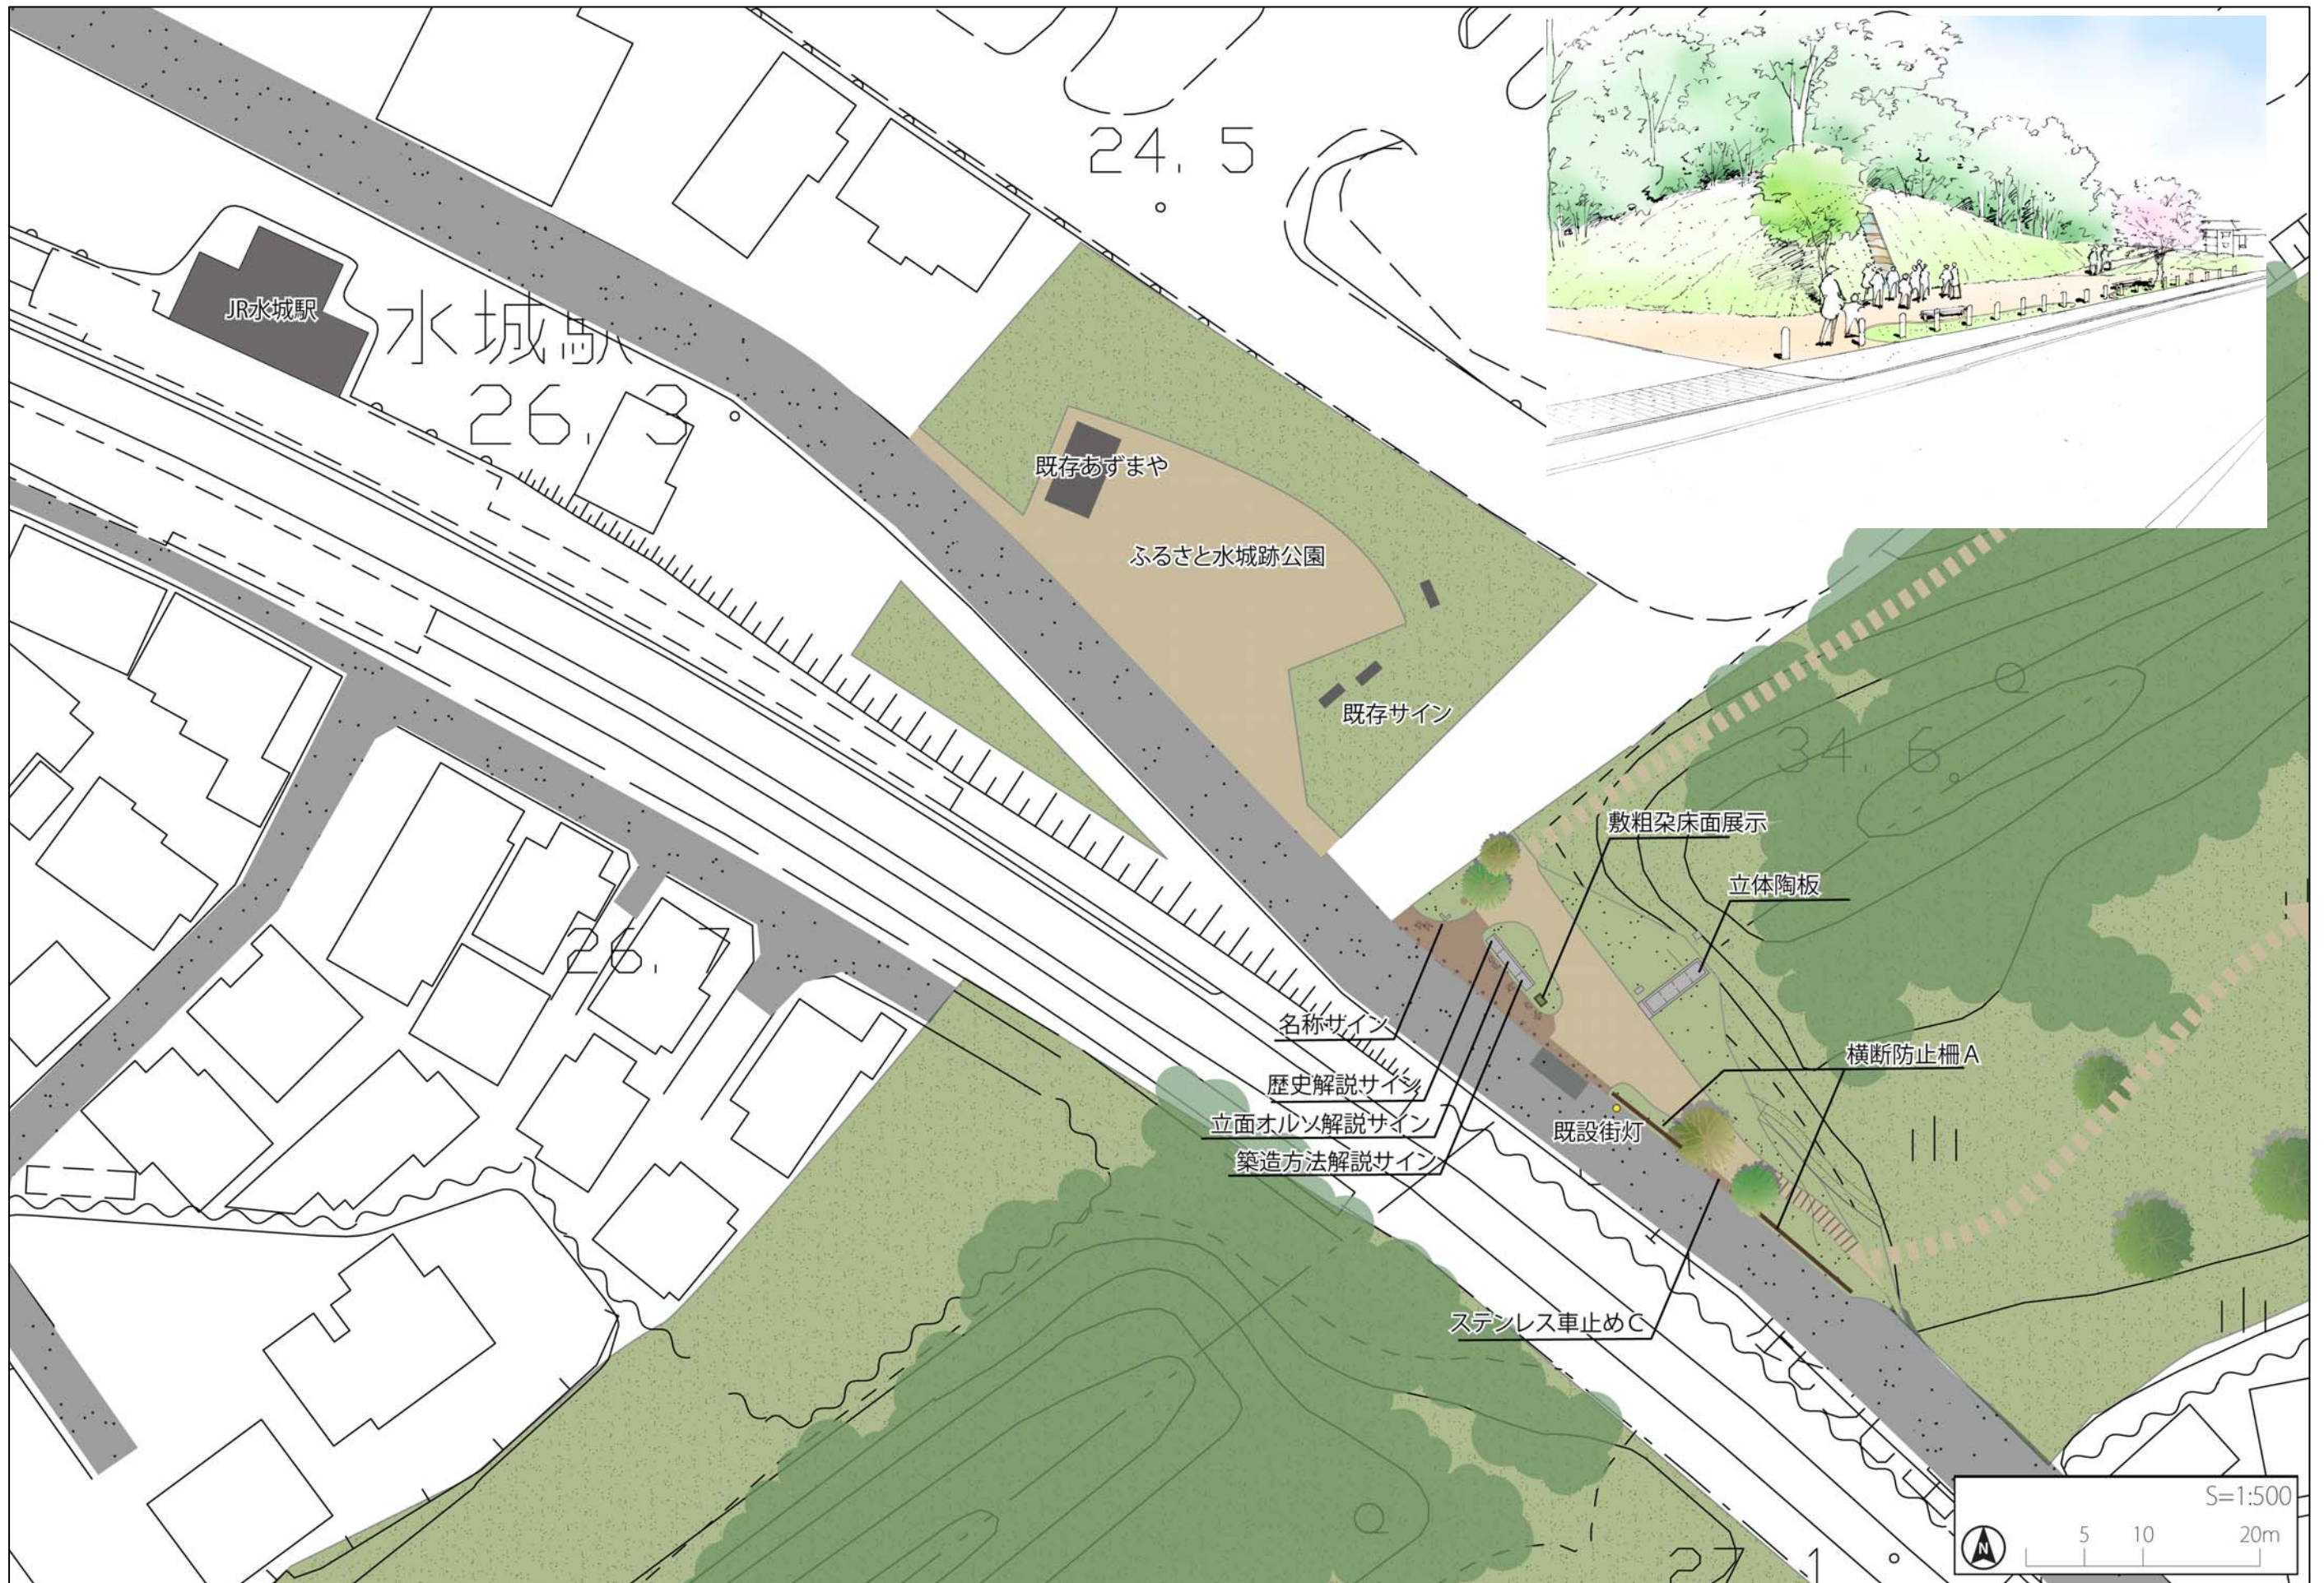
図 7-39:土壘断面解説広場 計画平面図

断面部が西日を直接受けるという条件下にあることから、土塁断面構造展示物に対する劣化防止機能として、紫外線の影響を最小限にとどめる措置を講じる。

遺構の露出展示を行うことが見学の観点からは最良ではあるが、現実的に困難であることからその代替策として、立体陶板を現地に展示する方法を検討する。

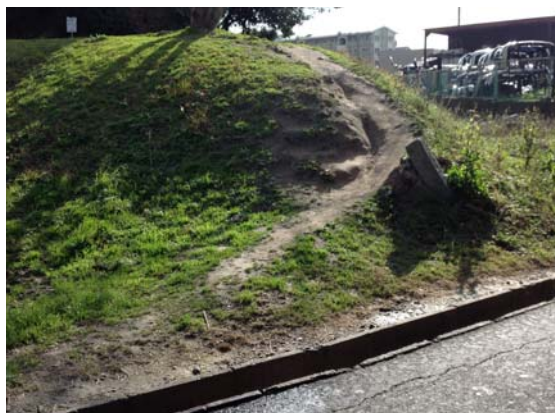
図 8-5: 階段の設置候補箇所
(欠堤部西側東土塁端部)

土塁上へのアプローチとなる斜面に階段を設ける際には、歩行者の踏圧などによる土塁のき損を防止するため、盛土による保護層を設ける。階段の仕様は緊急修理等で既に史跡地内に設置されている丸太階段を標準とし、設置個所や周辺環境の状況に応じて適切な仕様の検討を行う。

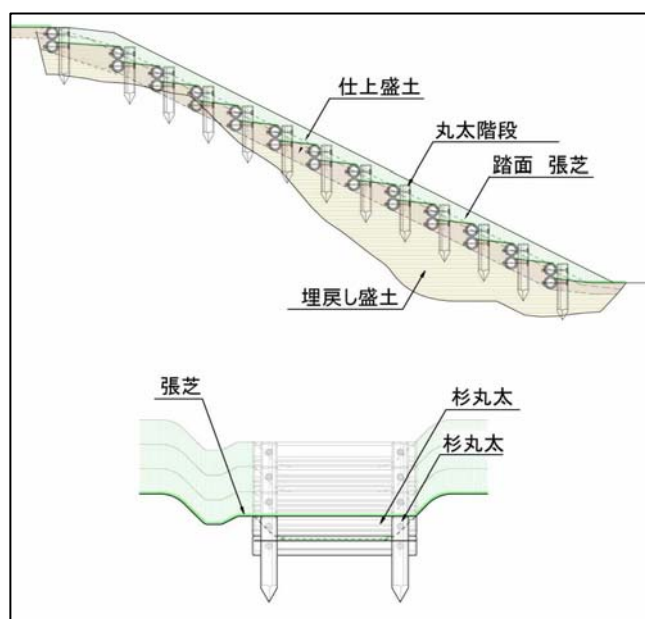
図 8-7: 階段部 標準図

(平成 21 年度特別史跡水城跡保存修理工事図面をもとに編集)

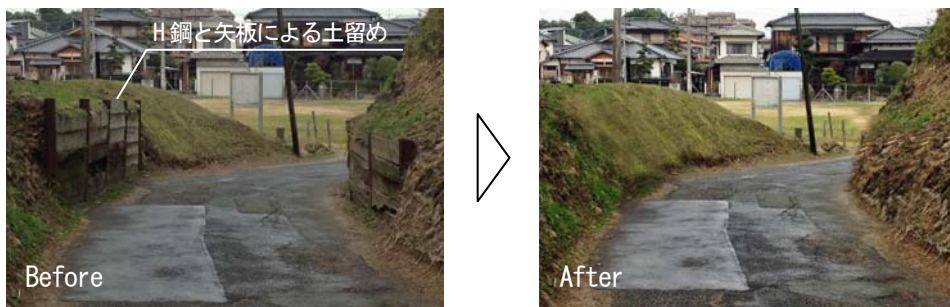
図 8-46: 欠堤部を通る車道と土塁の崩落を防ぐために設置されたH鋼と木板

西門跡がある水城の欠堤部では生活動線として日常的に利用されている車道が通っており、H鋼と木板により車道への土塁の崩落を防ぐための対策が行われている。西門の表現にあたってはH鋼と木板の撤去と土塁の保存修理等と併せて検討を行い、長期的な視点での整備を検討することとし、短期的には解説サインを設置する。なお、門の位置・構造を表現しやすいのはI期門であるが、官道はII期に敷設された可能性が高い。II期門の表現にあたっては現状不確定な要素が多いため、計画的な発掘調査についても併せて検討していく。

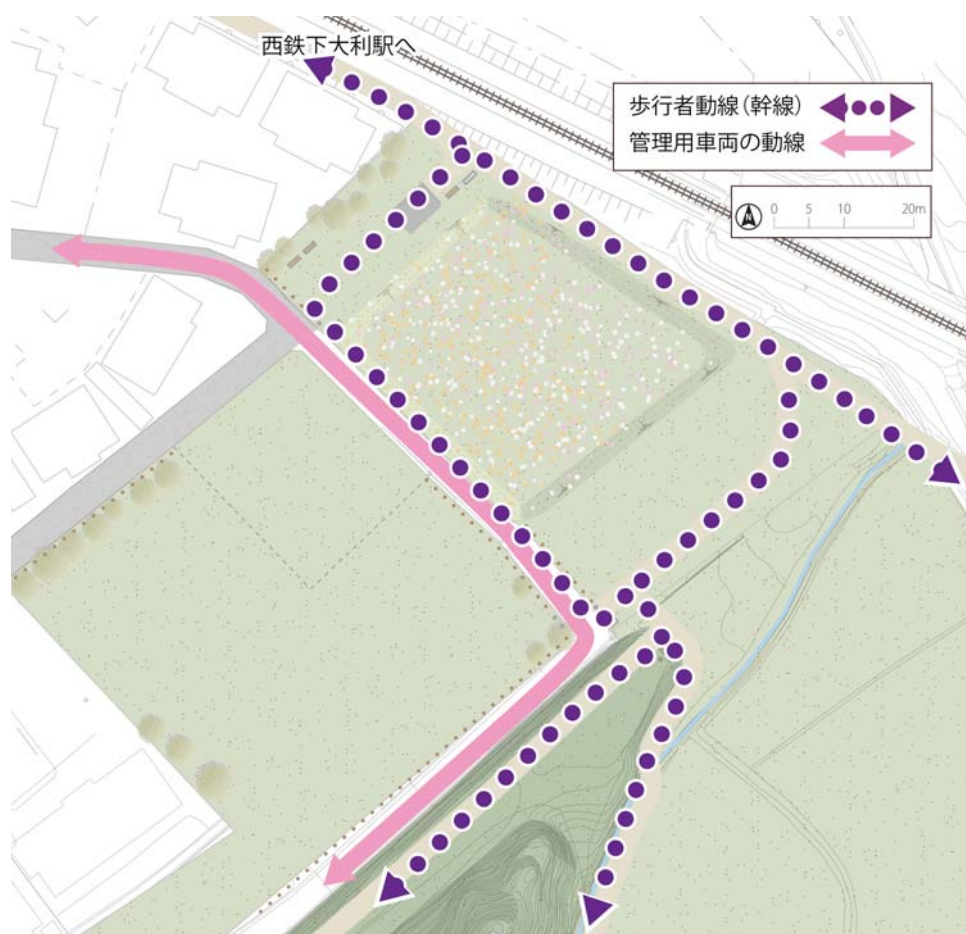
図 8-66: 欠堤部外濠広場動線計画図

西鉄下大利駅から設置される都市計画道路を軸に、車両用動線と重ならないよう安全性に配慮して歩行者動線を設定する。また、土塁の欠堤部を認識しやすいよう、欠堤部方向から回り込む動線を設定し、上成土塁上を周回する動線につなげることとする。

現道を活かして管理車両の動線を設定する。ただし、土地の取得状況や調査の進捗に合わせて適切な動線を検討することとする。

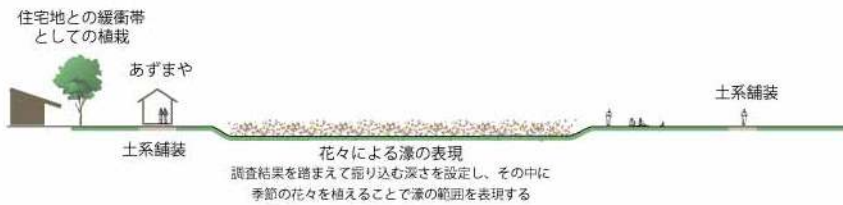
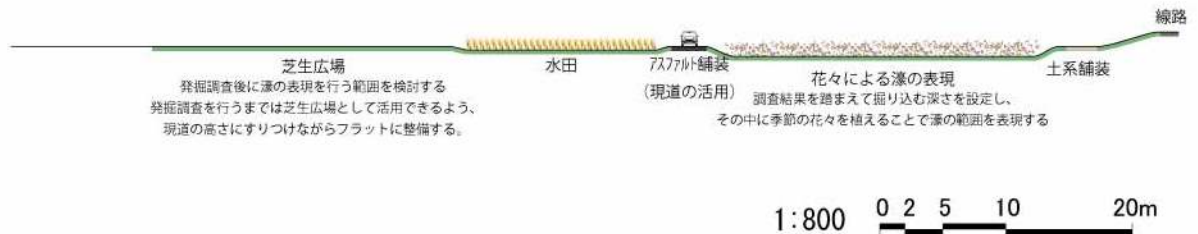
図 8-69: 欠堤部外濠広場断面イメージ図

花の植栽等による濠の表現を行う範囲は、調査結果に基づいて近年設置されたと考えられる土を撤去したうえで花々を植えることとする。欠堤部外濠広場の範囲内を北西から南東に通る現道は、現状のまま管理用通路として活用する。また、この現道から南西側の範囲は今後計画的に発掘調査などを行っていくこととし、調査結果に応じて濠の表現について検討する。それまでは水田部分以外は多目的広場として活用できるよう、周囲の現道の高さに合わせてフラットに造成する。

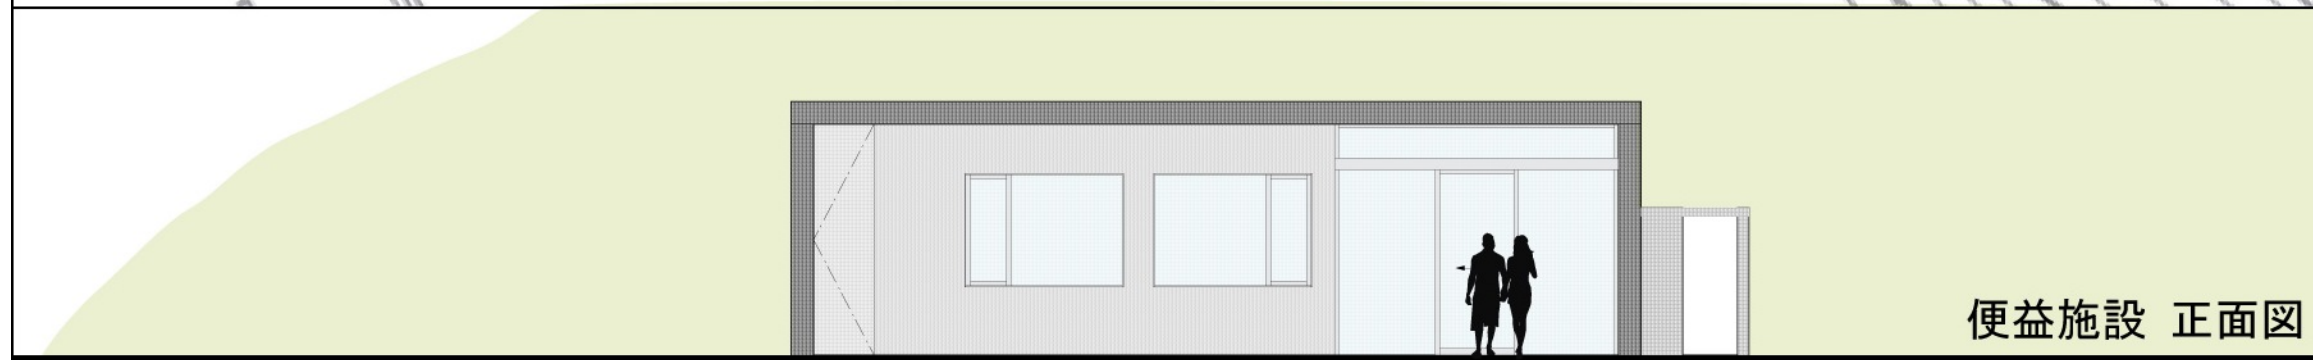
図 8-89: 便宜施設設計計画図

便益施設
 平面計画図 S=1:00
 便益施設正面図 S=1:100
 便益施設A-A'断面図 S=1:100
