# 大宰府条坊跡 第 315 次発掘調査

太宰府市教育委員会 文化財課

## 1 調査の概要

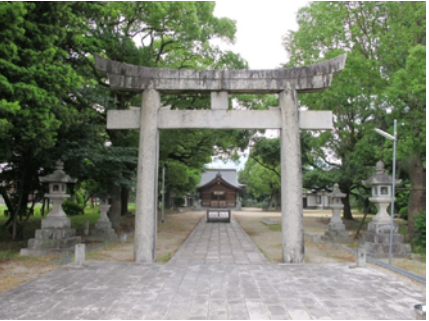
図 3 現在の榎社  
（南から。条坊 315 次の位置は写真右側の境内）

また同じ史料には康和 3（1101）年に大江匡房によりここを旅所とする神幸祭がおこなわれるようになったと記載され、『筑前国続風土記拾遺』（江戸後期成立）によれば浄妙寺の境内に大きな榎があったことからいつの頃からか「榎寺」と呼ばれるようになったと伝えられ、現在では「榎寺」や「榎社」と呼ばれる太宰府天満宮が管理する鎮守の杜となっています（図 2）。

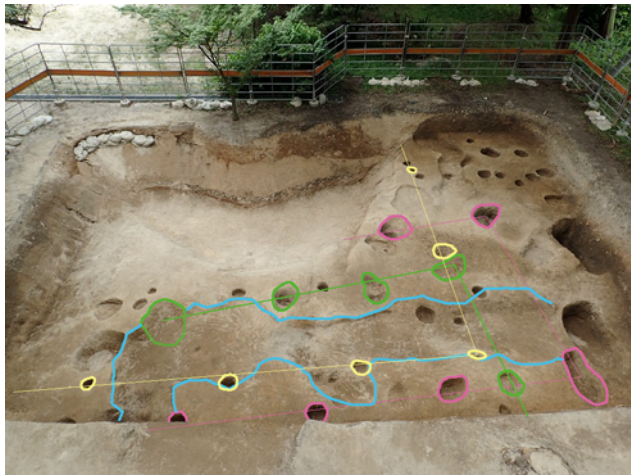
図5 大宰府条坊跡第315次 1区（南より）

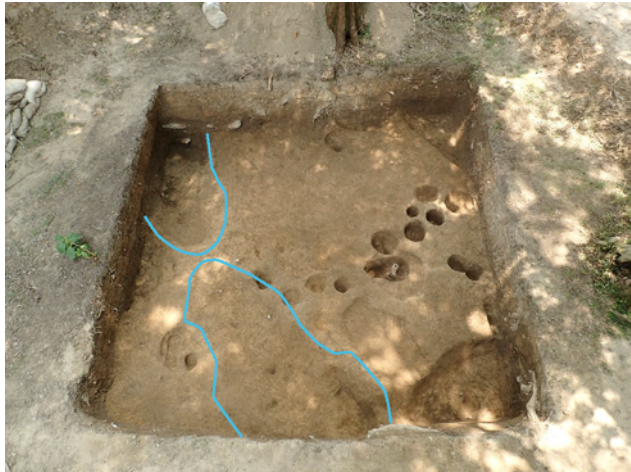
図6 大宰府条坊跡第315次 2区（北西より）

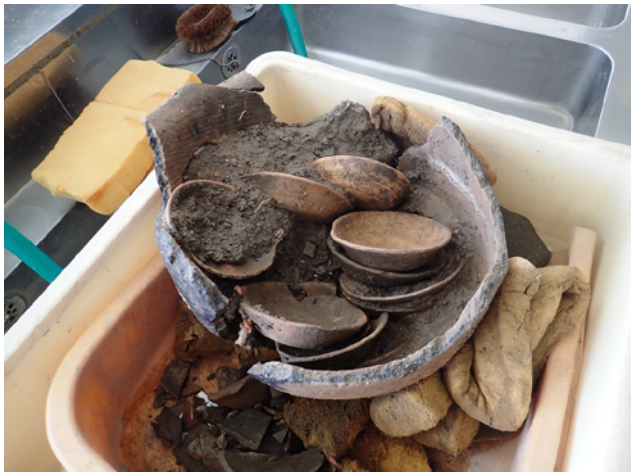
図7 大宰府条坊跡第315次1区の溝（315SD025）より出土した複数の坏を入れたカメ

今回発見された遺構の時期は、方形になる可能性のある溝（315SD001、005、025）からはまとまって土器が出土し、その中にはカメに坏を重ねて入れた祭祀に係ると思われる遺物があり、それらの土器の形式から溝が機能していた時期は9世紀後半から10世紀初頭頃（大宰府土器編年第VIII期）に位置付けられます。掘立柱建物は3棟あり、そのうちの1棟（315SB050）は溝より先に存在したとみられ、9世紀から10世紀初頭の間に存在したものとみられます。柱穴の大きな別の1棟（315SB030）は1100年前後頃（大宰府土器編年第XII期）の土器が出土しています。残りの1棟（315SB040）も溝より新しい時期に属しますが、出土した土器は平安時代に属す小片のみで詳細な時期はわかっていません。
