第 10 章 整 備

第10章 整備

第1節 整備の方向性

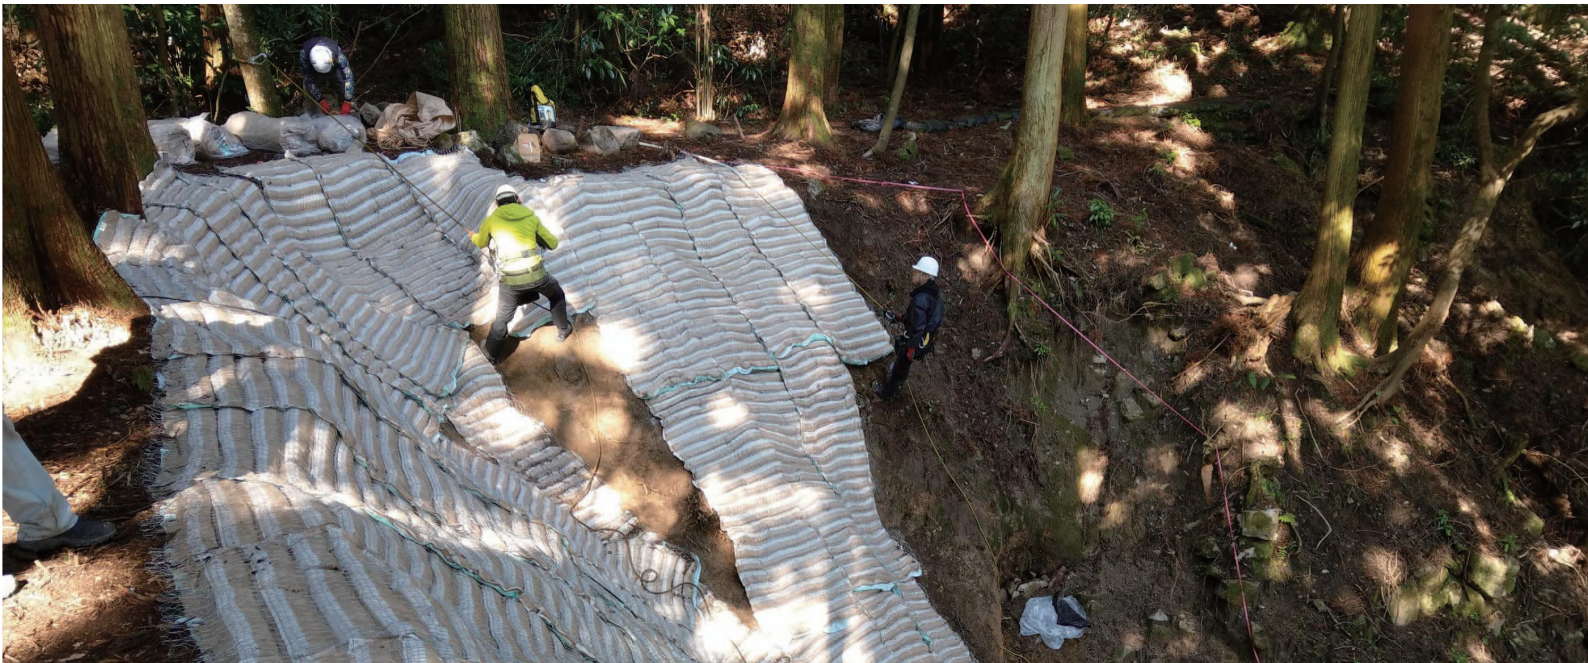
座主跡 災害応急復旧工事状況

保存のための整備の方向性は、史跡が広大であるため、近年の被災状況を鑑みて直近で必要な応急復旧対策、雨水経路の管理等を行って集中豪雨等による史跡への影響を軽減するための減災対策、遺構の崩壊を食い止め被災を防ぐ長期的な取り組みの防災対策に分け、遺構の状況に合わせて段階的に取り組む。

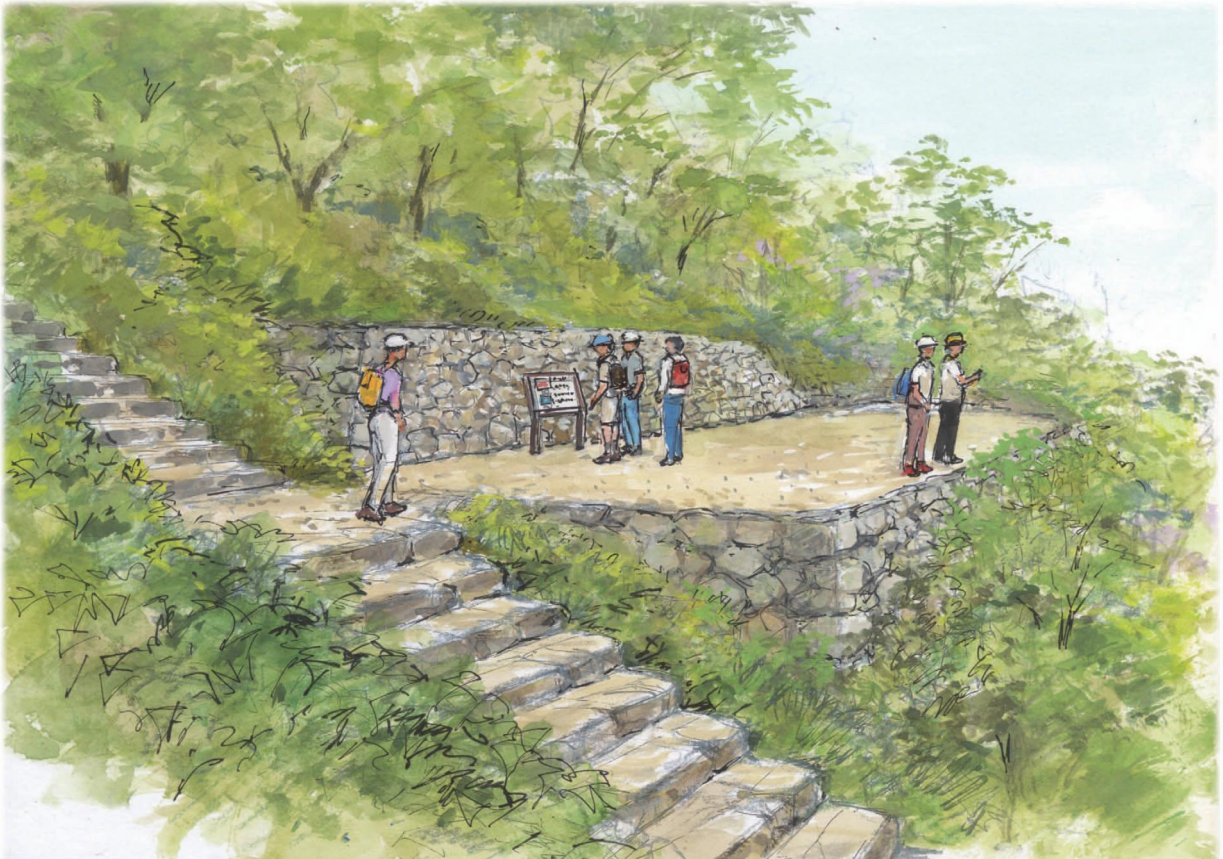
図 10-2 坊跡整備イメージ

坊跡の石垣を緩ませる支障木の除却、雨水経路の整備、見学ルートを加味した復元整備を進める。

坊跡を区画する石垣は、明治以降修験者が山を下りてからは維持管理がされていない。そのため、繁茂した樹木などにより各所で石垣崩壊の危険性が高まっている。石垣の専門家との十分な協議を踏まえ、たとえば計画的に支障木の伐採等を進めていく。

- ・史跡の価値を伝えるため、解説サインの整備を行う。
- ・坊跡を訪れる人は少なく、その価値を認識する機会が少ないため、広く周知してもらえよう坊跡の復元整備を行う。
- ・史跡の保護と現地を訪れることが困難な人たちのために、史跡宝満山を学習し、体感できる情報発信の拠点となるガイダンス施設を設ける。
- ・利便性の向上のため、特に筑紫野市側では駐車場、多目的広場の整備を行う。
- ・史跡の管理上必要な便益施設の整備、維持管理、更新を行う。
